CONSERVACIÓN-RESTAURACIÓN DE UN MURAL CERÁMICO HISTÓRICO EN LA CASA DE CAMPO DE MADRID: «ALEGORÍA DE LA VIVIENDA», OBRA DE AMADEO GABINO Y MANUEL SUÁREZ MOLEZÚN

Conservation-Restoration of a Historic Ceramic Mural at Casa de Campo in Madrid: "Allegory of Housing", by Amadeo Gabino and Manuel Suárez Molezún

Laura de la Colina Tejeda, Marta Plaza Beltrán

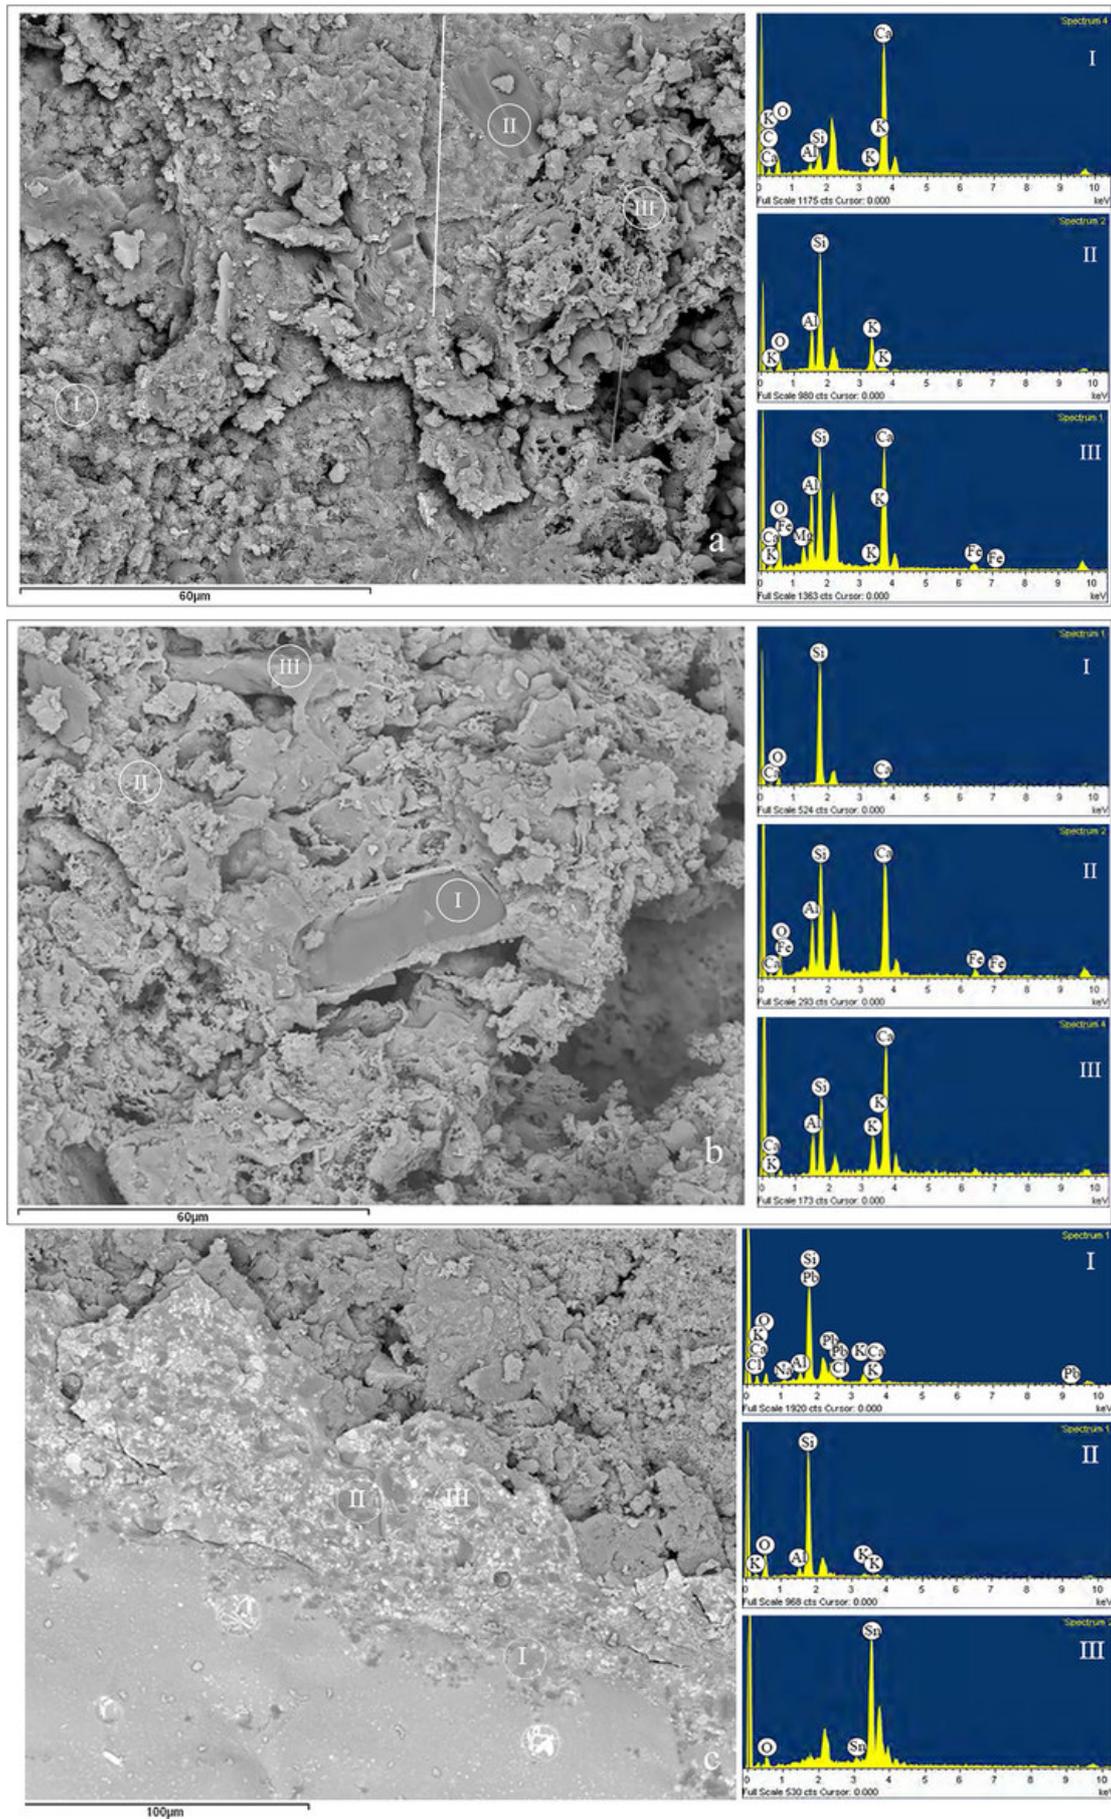
Figura 2. SEM-EDX. a) Interfase mortero (I)-cerámica (II), 1000x; b) cerámica, 1000x; c) interfase cerámica-esmalte, 1500x. Fuente: Coca y Barbero (2019).

talinas, determinado mediante DRX, señala como componentes principales del mortero el cuarzo (39 %), el feldespato potásico (20 %), la plagioclasa (13 %), la calcita (11 %), los filosilicatos (10 %), la anhidrita (4 %) y la larnita (belita) (3 %). La arcilla presente en la mezcla proporciona cualidades hidráulicas y plásticas al reaccionar con la cal aérea, confirmado por la presencia de silicato bicálcico o belita (Ca_2Si). La relación de conglomerante y árido es de 1:3 (vol.), con una granulometría variada, lo que permite una mayor compactación de la argamasa, reduciendo la porosidad y el riesgo de deterioro ante posibles infiltraciones (Kröner *et al.* 2010); con una transición entre el mortero y la cerámica prácticamente inapreciable según muestra la imagen SEM a 1000× (figura 2a).

Por otro lado, el microanálisis por EDX nos señala la presencia de silicio (Si), calcio (Ca), aluminio (Al), potasio (K), carbono (C) y oxígeno (O), correspondientes a un mortero de cal con existencia de Belita (silicato bicálcico) (figura 2aI); con áridos visibles (figura 2aII) y una transición al estrato de cerámica con silicio (Si), calcio (Ca), aluminio (Al), potasio (K), magnesio (Mg), hierro (Fe) y oxígeno (O), pertenecientes a un silicato de aluminio y magnesio con feldespatos y wollastonita (figura 2aIII).

peratura de calcinación no ha sido elevada. Sin embargo, sí han existido picos o variaciones térmicas puntuales de hasta 1050 °C, debido a la aparición de wollastonita (CaSiO_3) y feldespatos vitrificados visibles en la imagen SEM (1000×) alrededor de los áridos de cuarzo (figura 2b).

El microanálisis por EDX determina sílice (Si) y oxígeno (O) correspondientes a un pequeño árido de cuarzo (figura 2bI); sílice (Si), calcio (Ca) y aluminio (Al), con algo de oxígeno (O) y hierro (Fe), es decir, un silicato de aluminio con alto porcentaje de calcio, posiblemente gehlenita ($\text{Ca}_2\text{Al}(\text{SiAl})\text{O}_7$) (figura 2bII); y, por último, sílice (Si), calcio (Ca), aluminio (Al) y potasio (K) de feldespato y wollastonita (CaSiO_3) probablemente (figura 2bIII).

En la imagen SEM (1500×) es factible observar la interfase esmalte-pigmento, con una estratificación relacionada con la técnica de aplicación del color sobre una primera base de esmalte crudo, todo ello anterior a la cochura (figura 2c). En este caso, el microanálisis por EDX nos muestra un esmalte de vidrio con el plomo como fundente, testificado por la existencia de sílice (Si), calcio (Ca), aluminio (Al), potasio (K), sodio (Na), cloro (Cl) y plomo (Pb) (figura 2cI); un esmalte con sílice (Si), aluminio (Al) y potasio (K) (figura 2cII) con una interfase esmalte-pigmento con presencia de estaño (Sn) como aditivo o pigmento (figura 2cIII).

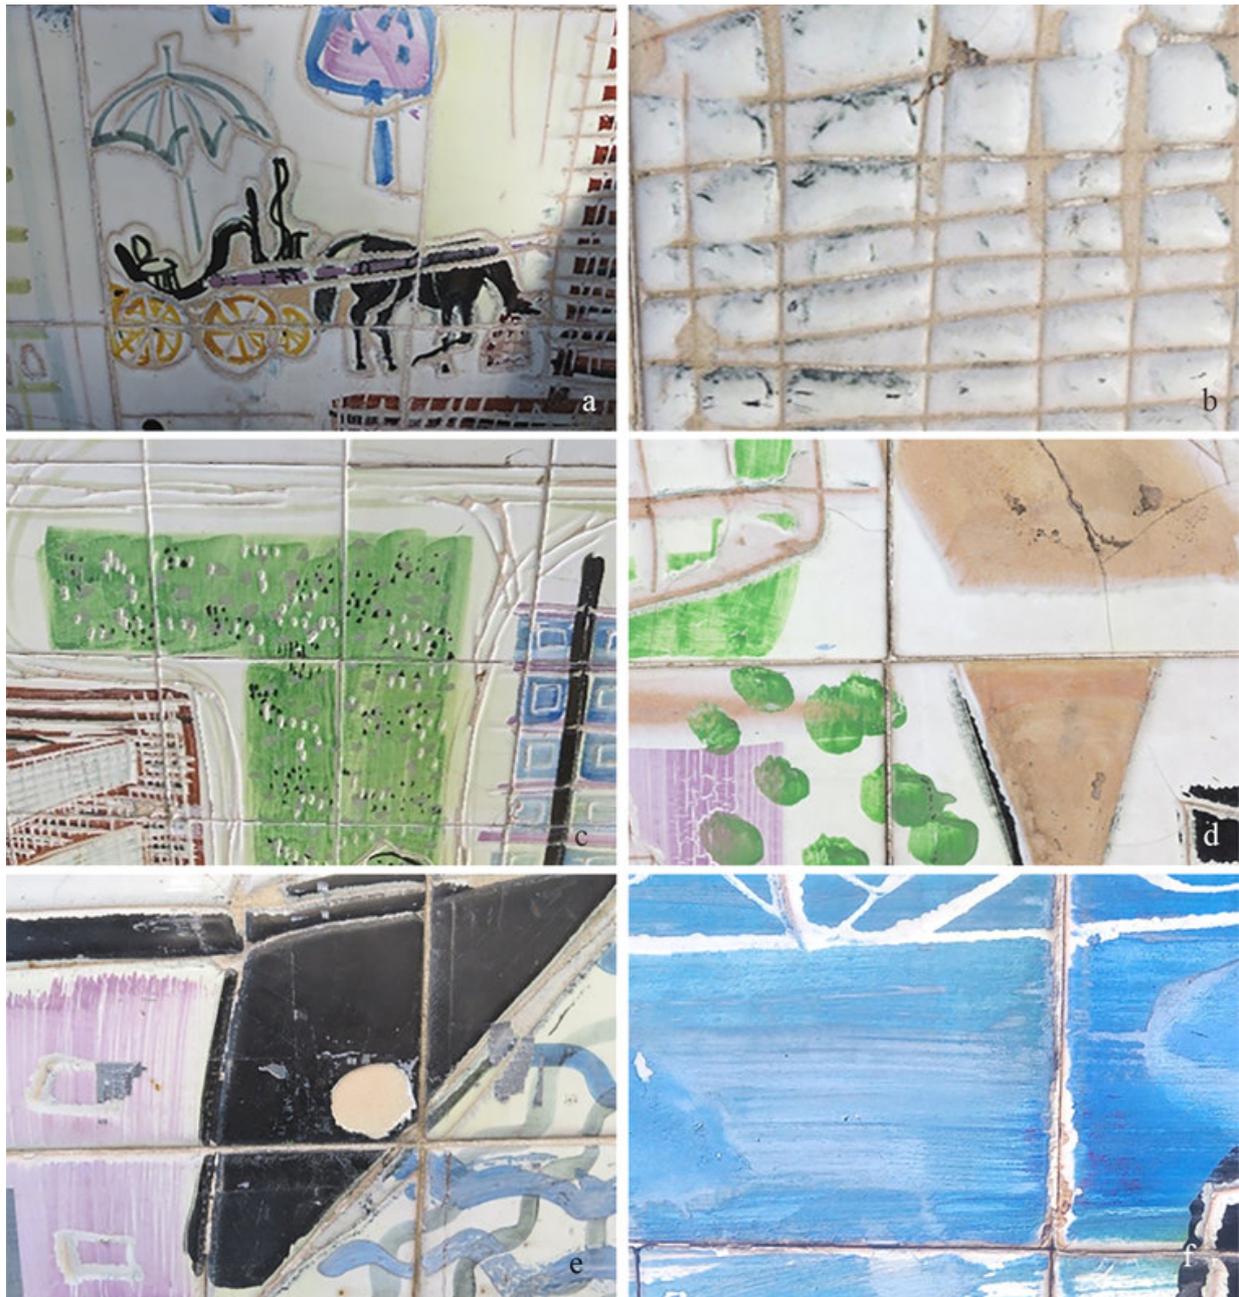
Figura 3. a) Detalles de esgrafiado inciso contorneando las figuras; b) esgrafiado creando texturizado de fondos; c) esgrafiado punteado; d) esgrafiado barrido y retoques con punteado verde sobre esmalte; e) retoques azules en forma de líneas serpenteantes sobre otras líneas grises esmaltadas; f) pinceladas azules con textura aplicadas sobre fondo del mismo color esmaltado. Fuente: Laura de la Colina y Marta Plaza.

esgrafiado del esmalte antes de proceder a su cocción, ya sea a modo de líneas o de áreas con mayores dimensiones. Según se puede deducir observando la ejecución, la eliminación del esmalte se lleva a cabo con elementos punzantes para configurar dibujos (figura 3a), texturas (figura 3b) y punteados (figura 3c); o con espátulas planas para barridos más anchos (figura 3d).

celada (figuras 3e y 3f). En algunas zonas, estos toques de color se superponen a la policromía del esmalte. Esta tipología de pintura comenzó a utilizarse en los EE. UU. entre los años 30 y 40 del siglo XX, con gran difusión internacional, llegando a Europa hacia los años 50 de dicha centuria. Las óptimas propiedades que presentaba en cuanto a secado y resistencia a las variaciones térmicas hizo que proliferara su empleo en exteriores (Espinoza 2016). En la figura 4 se percibe la perfección de estas técnicas.

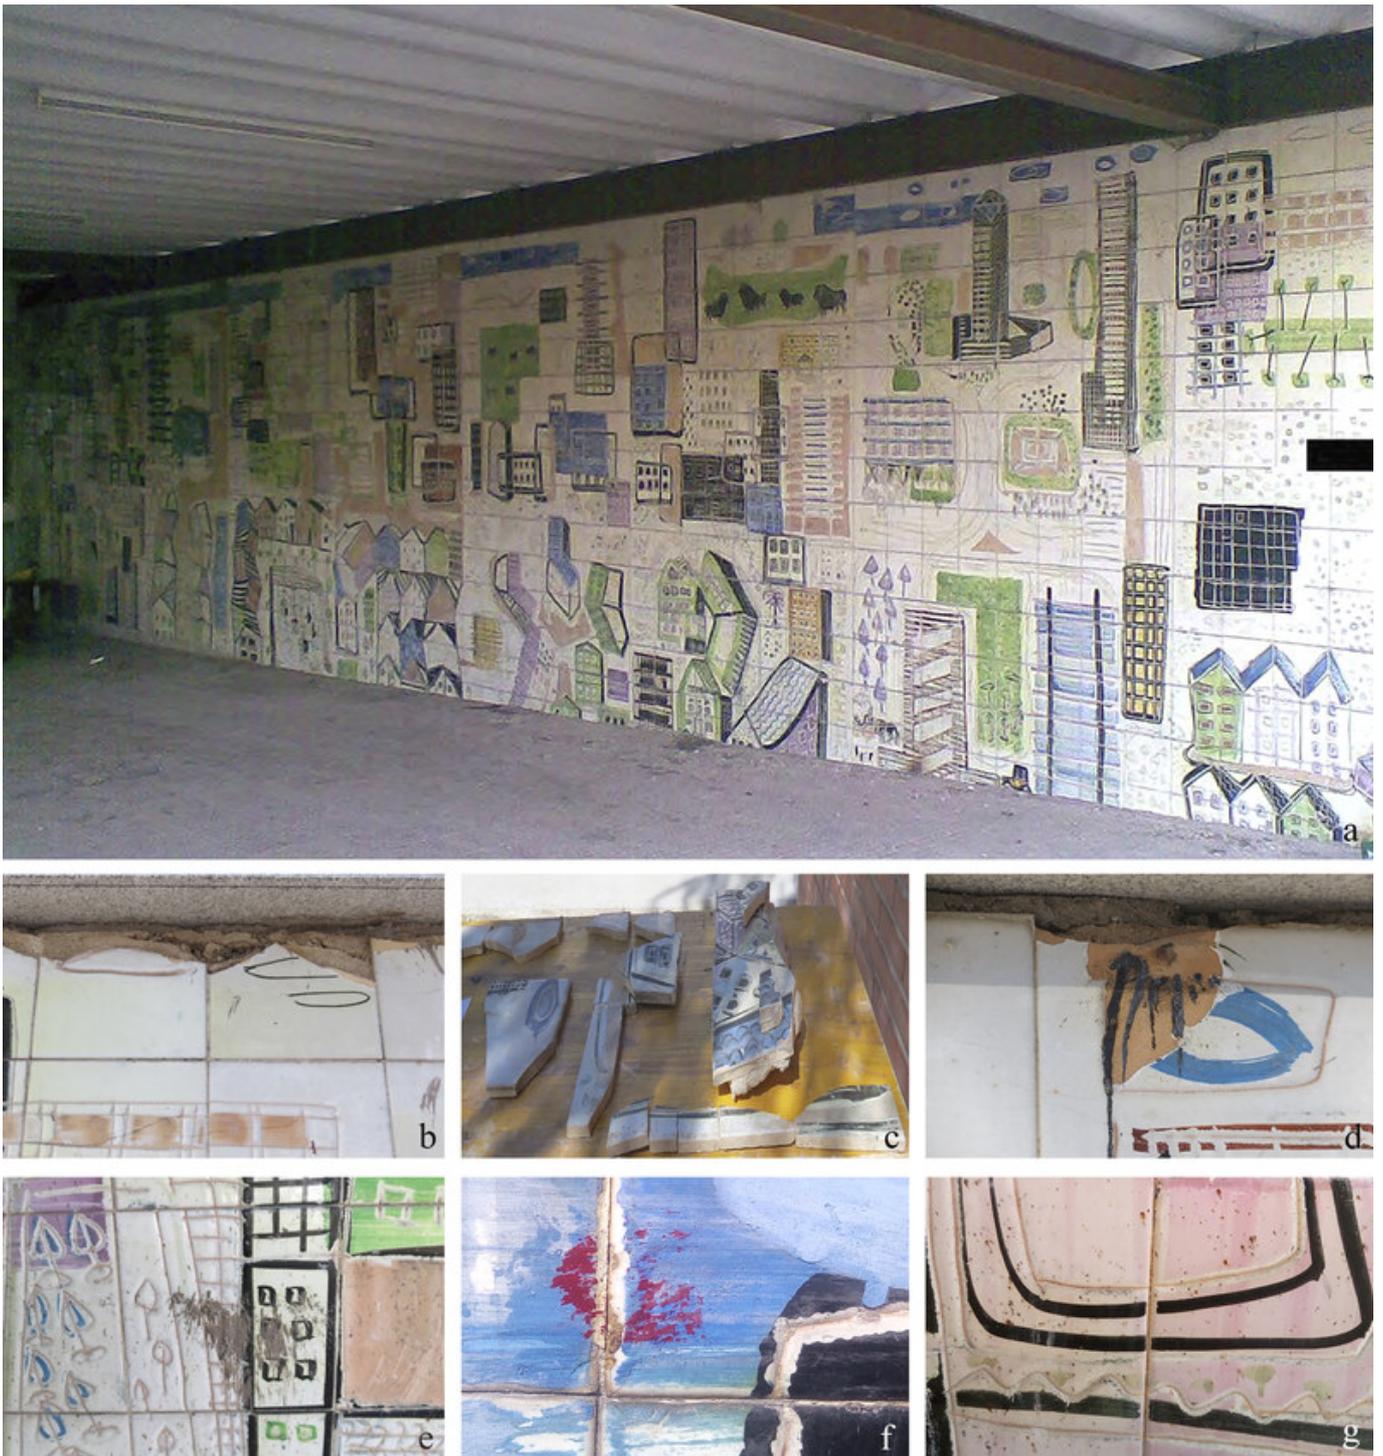
mite inferior del mural, quedando soterradas varias hileras de azulejos bajo las losetas de hormigón (figura 5a). La línea superior del mural presentaba múltiples pérdidas de piezas debido a infiltraciones de agua y al anclaje de la estructura férrea de la antigua cubierta (figura 5b). La colocación de dicha techumbre y la posterior eliminación de esta provocó el desprendimiento de numerosos fragmentos cerámicos, hallados bajo tierra al pie de la obra, y la pérdida de otros (figura 5c). La parte del mural que permaneció soterrada también mostraba segregación de piezas cerámicas, algunas irrecuperables.

En cuanto a la superficie vista del bizcocho, al quedar expuesta a la intemperie, ha facilitado el acceso de la humedad al interior del panel, ayudando a la disgregación del mortero sustentante (Alcalde y Villegas 2003). Igualmente, algunas zonas de la línea superior, donde este estrato había quedado visible por excoiraciones o golpes, presentaban concentraciones de fundente procedente del corte de las vigas de la cubierta, con acumulaciones en diferentes áreas de unos 6 cm² cada una de ellas (figura 8d).

Figura 5. a) Estado del mural tras la remodelación del año 1972: cubierta de fibrocemento y solado de losetas de cemento con elevación de nivel respecto al original (fuente: Gago y García 2004); b) pérdidas de fragmentos de azulejos en la línea superior del mural; c) fragmentos recuperados y recomposición de piezas; d) soldadura metálica sobre bizcocho y vidriado; e) restos de cemento; f) repintes acrílicos sobre retoques cromáticos; g) *punteaduras* de soldadura metálica incrustadas en el vidriado de la cerámica. Fuente (b-g): Laura de la Colina y Marta Plaza.

En cuanto a la superficie cerámica, las alteraciones eran de diversa naturaleza (restos de cemento, pintura, etc.) (figuras 5e y 5f). Además, repartida por toda la extensión, se encontró una multitud de pequeños puntos matéricos de soldadura metálica incrustados en el

vidriado cerámico que, en algunos casos, hicieron saltar el esmalte sobre el que incidieron (figura 5g).

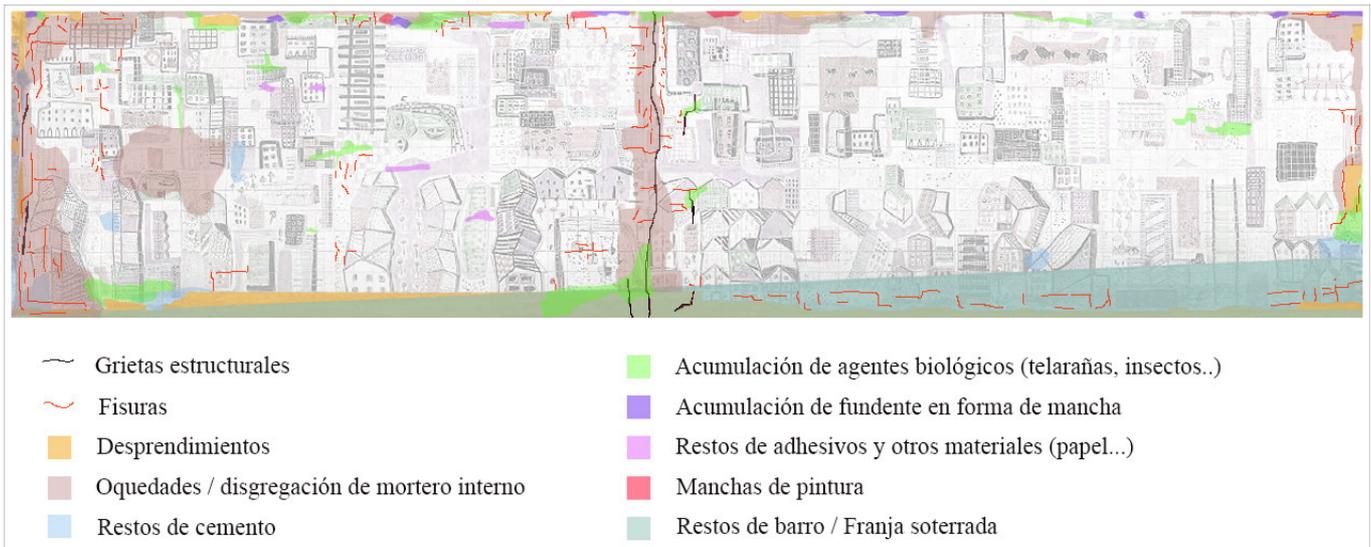
Figura 6. Cartografía de alteraciones. Fuente: Laura de la Colina y Marta Plaza.

En la figura 6 se muestra una cartografía con los daños registrados en el mural cerámico (no se han señalado las *punteaduras* de fundente, al encontrarse repartidas por toda el área del mural).

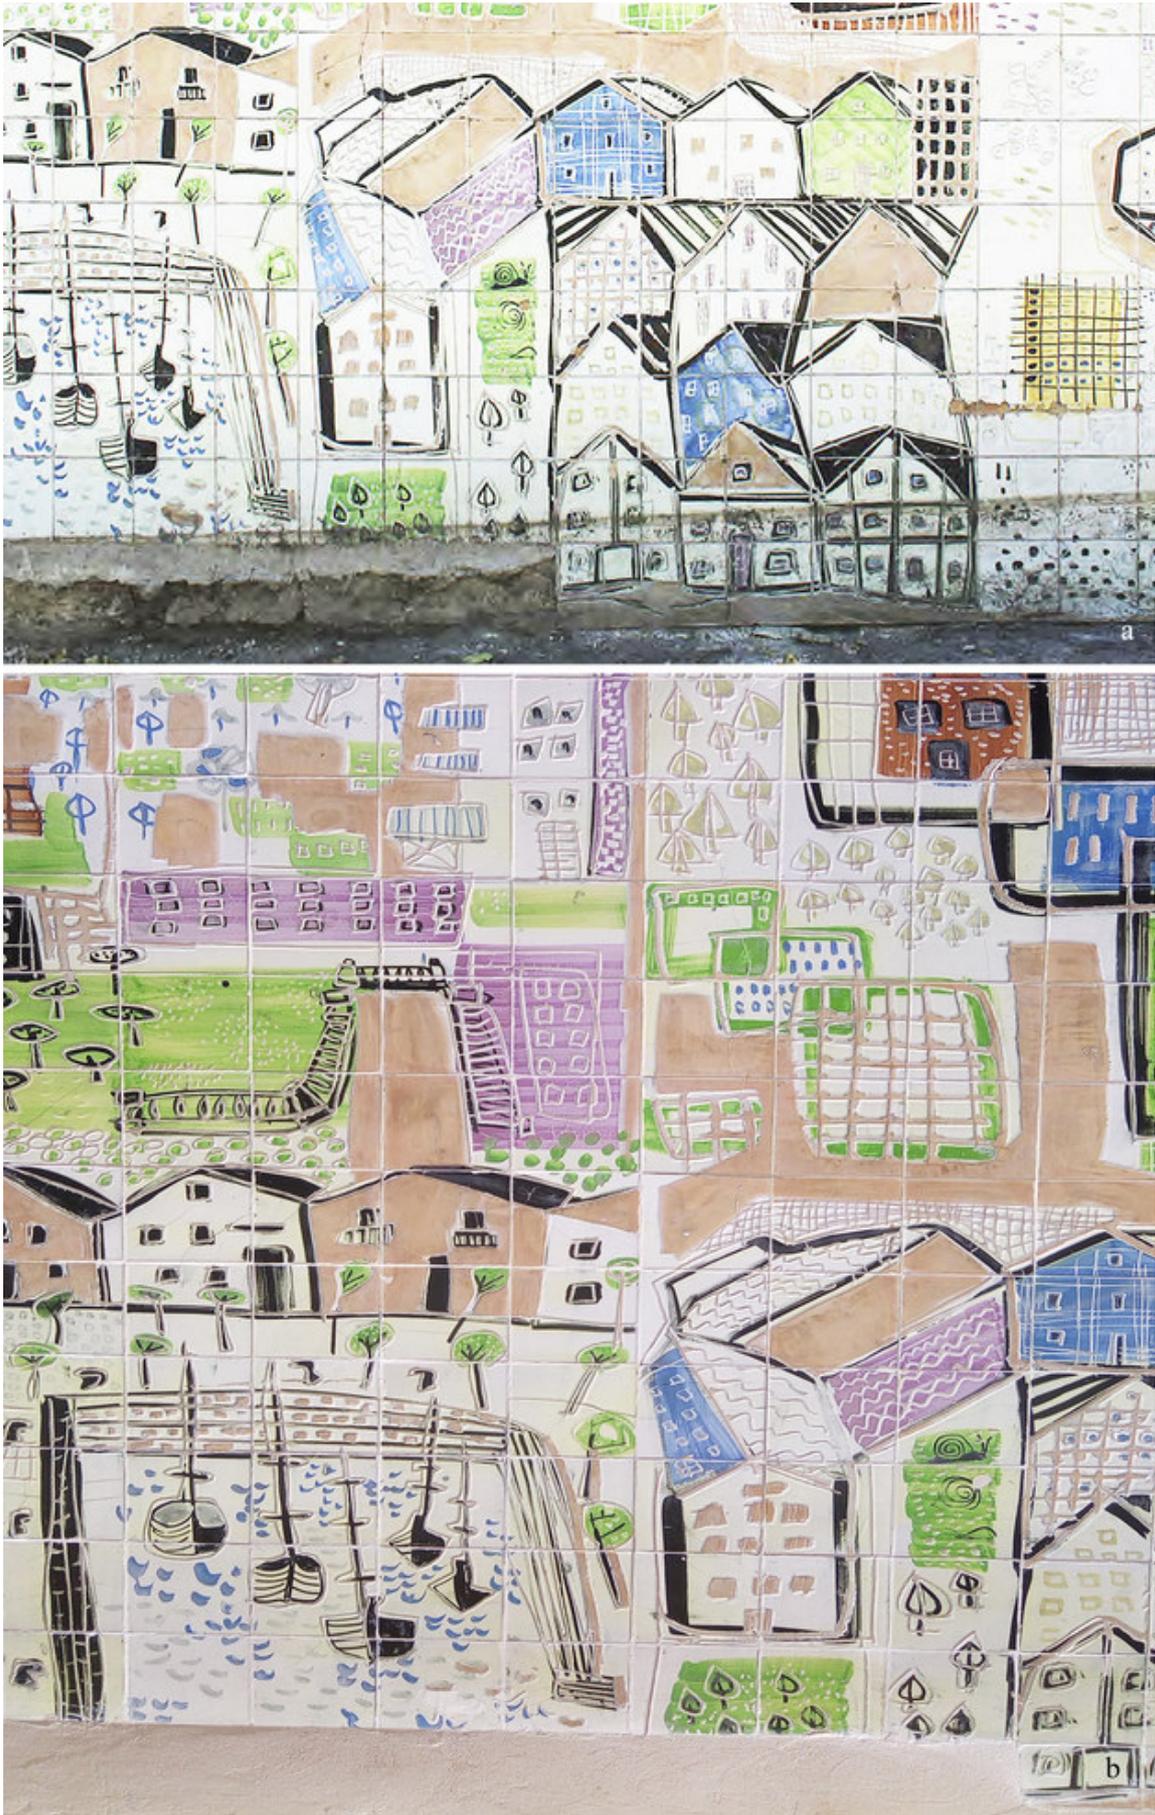
Tras la eliminación del solado de cemento, quedó al descubierto la franja inferior del mural que permanecía soterrada, presentando numerosas fracturas de piezas cerámicas, desprendimientos, pérdida de azulejos, abolsados, restos de cemento y barro. La recuperación de los azulejos que habían permanecido enterrados se hizo de manera mecánica, vaciando la tierra que rellenaba la zanja original (figura 7a).

Figura 7. a) Detalle del mural una vez retirado el suelo y descubiertos los azulejos soterrados con el límite marcado en superficie; b) detalle del panel cerámico tras la limpieza y el tratamiento de lagunas. Fuente: Laura de la Colina y Marta Plaza.

000/MK 00) en proporción 2:1 y reforzado con resina acrílica *Plextol® B-500* al 2 % en agua desionizada (Lastras 2007). El criterio seguido fue conservacionista, sin reconstrucción de dibujos ni color. Por otro lado, las faltas de mayor tamaño se rellenaron con mortero natural de cal aérea hidratada y arena de sílice con granulometría variada (0,7 y 0,4) compatible con los materiales originales (UNE 41807 IN). A pesar de los estudios existentes sobre reintegraciones cromáticas en azulejería de exteriores (Lastras *et al.* 2011), se determinó respetar, como en casos anteriores, un criterio con mínima intervención, sin recomposición de escenas ni color, tratando las lagunas con un mortero de color natural que se integraba perfectamente en el conjunto sin distorsionar la «lectura» (figura 7b).

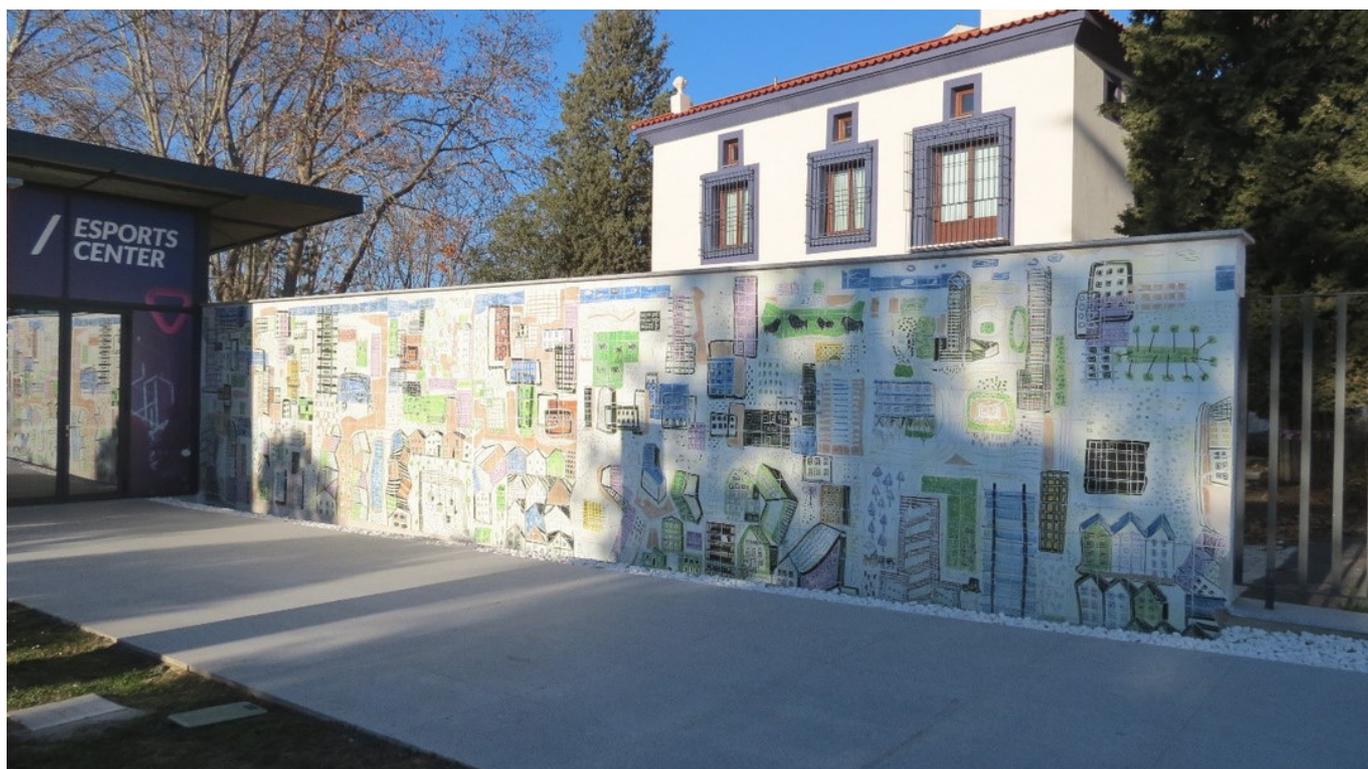
Figura 8. Estado del mural después de la restauración y de la rehabilitación del pabellón con su entorno. Fuente: Laura de la Colina y Marta Plaza.

La última fase de los procesos de restauración (figura 8) consistió en la protección de la superficie con un producto antigrafiti especial para bienes patrimoniales y resistente a la radiación ultravioleta: *Art Shield® 1*
