RESEARCH REPORT

LA DESTRUCCIÓN CONSENTIDA DEL PATRIMONIO CULTURAL DE RIOBAMBA, ECUADOR: EL PARQUE LA LIBERTAD

The Permitted Destruction of Cultural Heritage at Riobamba, Ecuador: La Libertad Park

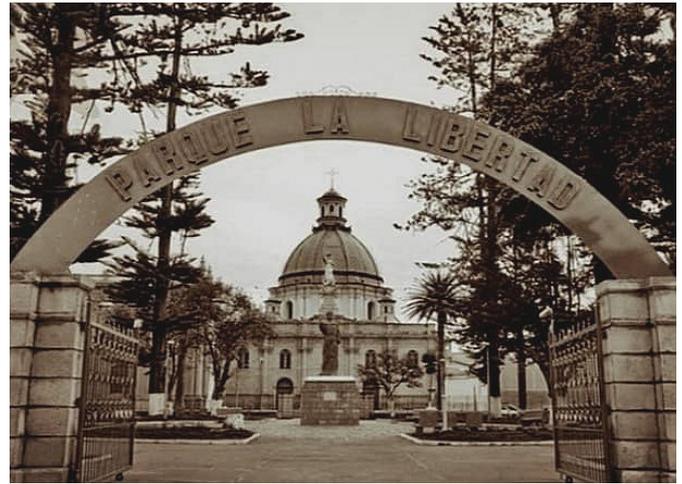
Figura 2. Parque La Libertad en el estado en que fue declarado bien patrimonial (Hernán Mejía Chávez).

nombre que ha perdurado hasta nuestros días: Parque La Libertad (Cepeda 2003) (figura 2).

El Parque La Libertad es un bien patrimonial moderno, declarado como tal por acto administrativo y acuerdo ministerial (Ministerio de Cultura y Patrimonio del Ecuador) n.º 035 y n.º 159, respectivamente, como equipamiento urbano el 16 de abril de 2008 (código de registro 4h4-04-07-159). Poseía un cerramiento con un zócalo de piedra y una verja de hierro forjado; el suelo del interior estaba dividido por zonas de piedra y otras de cemento y arena (decimos estaba porque a día de hoy todo esto ha sido destruido).

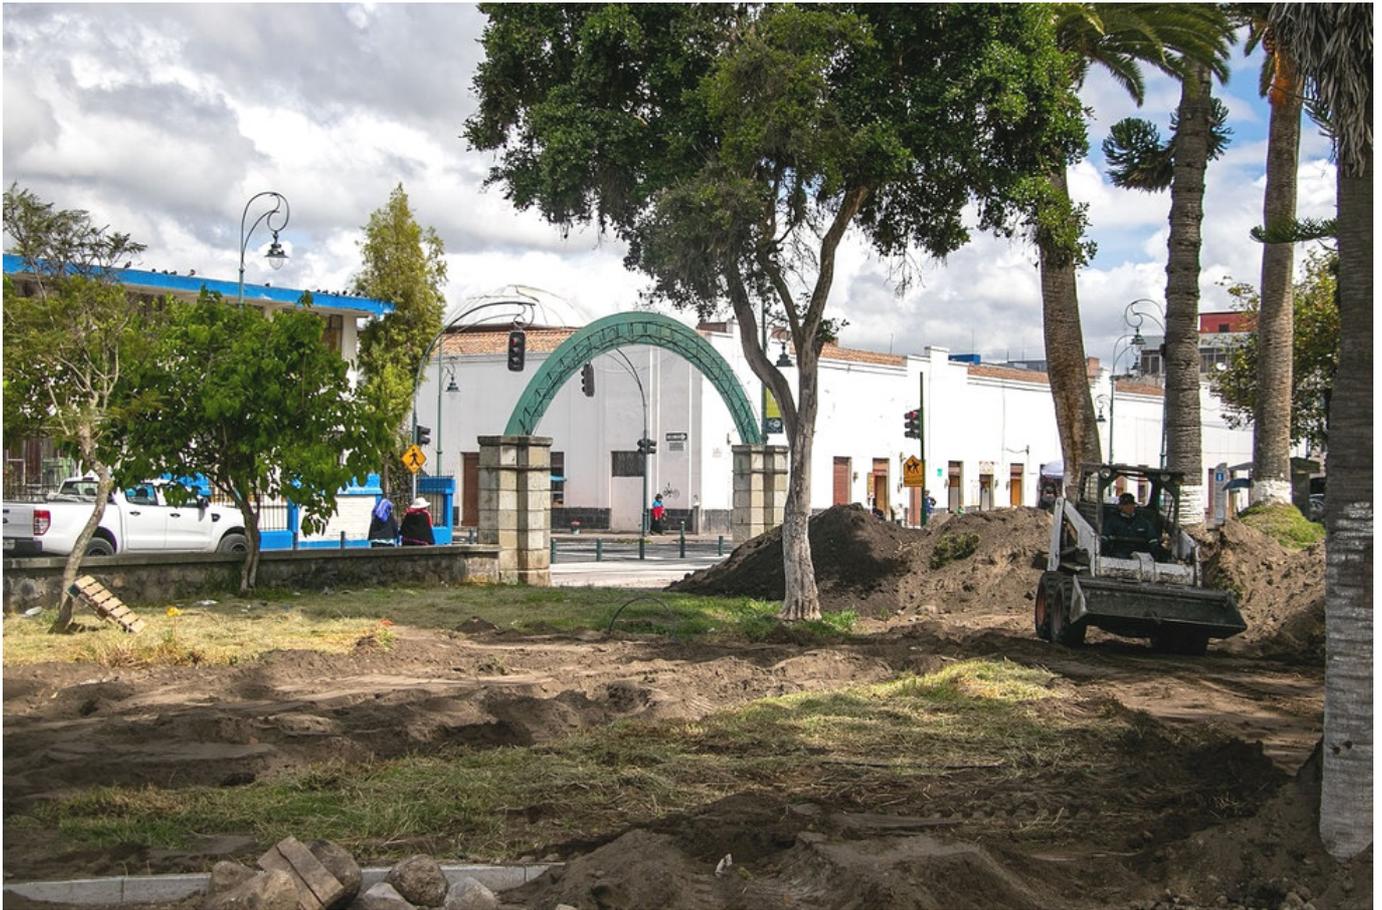
Figura 4. Proceso de destrucción del Parque La Libertad (GAD Municipal de Riobamba).

Así pues, estamos ante la destrucción de un bien patrimonial riobambeño inventariado y protegido (uno más) en la presente administración municipal, como bien señala el criterio legal emitido por el INPC el pasado 1 de julio de 2024 (Memorando n.º INPC-DAJ-2024-0197-M) ante la ejecución de las obras por parte del Municipio de Riobamba sin la validación del órgano legal, el cual señala que tras esa intervención injustificada a finales de junio de 2024, durante los trabajos se destruyó el 100 % de las caminerías antiguas, el 100 % de los caminos y jardinerías existentes, el 70 % de las áreas verdes y el 100 % del retiro del cerramiento, vallas y puertas metálicas (todos ellos protegidos).
