# PROSPECCIÓN ARQUEOLÓGICA DEL QHAPAQ ÑAN EN EL TRAMO SEVILLA-NIZAG DE CARA A UN APROVECHAMIENTO SOCIOCULTURAL (CHIMBORAZO, ECUADOR)

## *Archaeological Survey of the Qhapaq Ñan in the Sevilla-Nizag Section Towards a Socio-Cultural Appreciation (Chimborazo, Ecuador)*

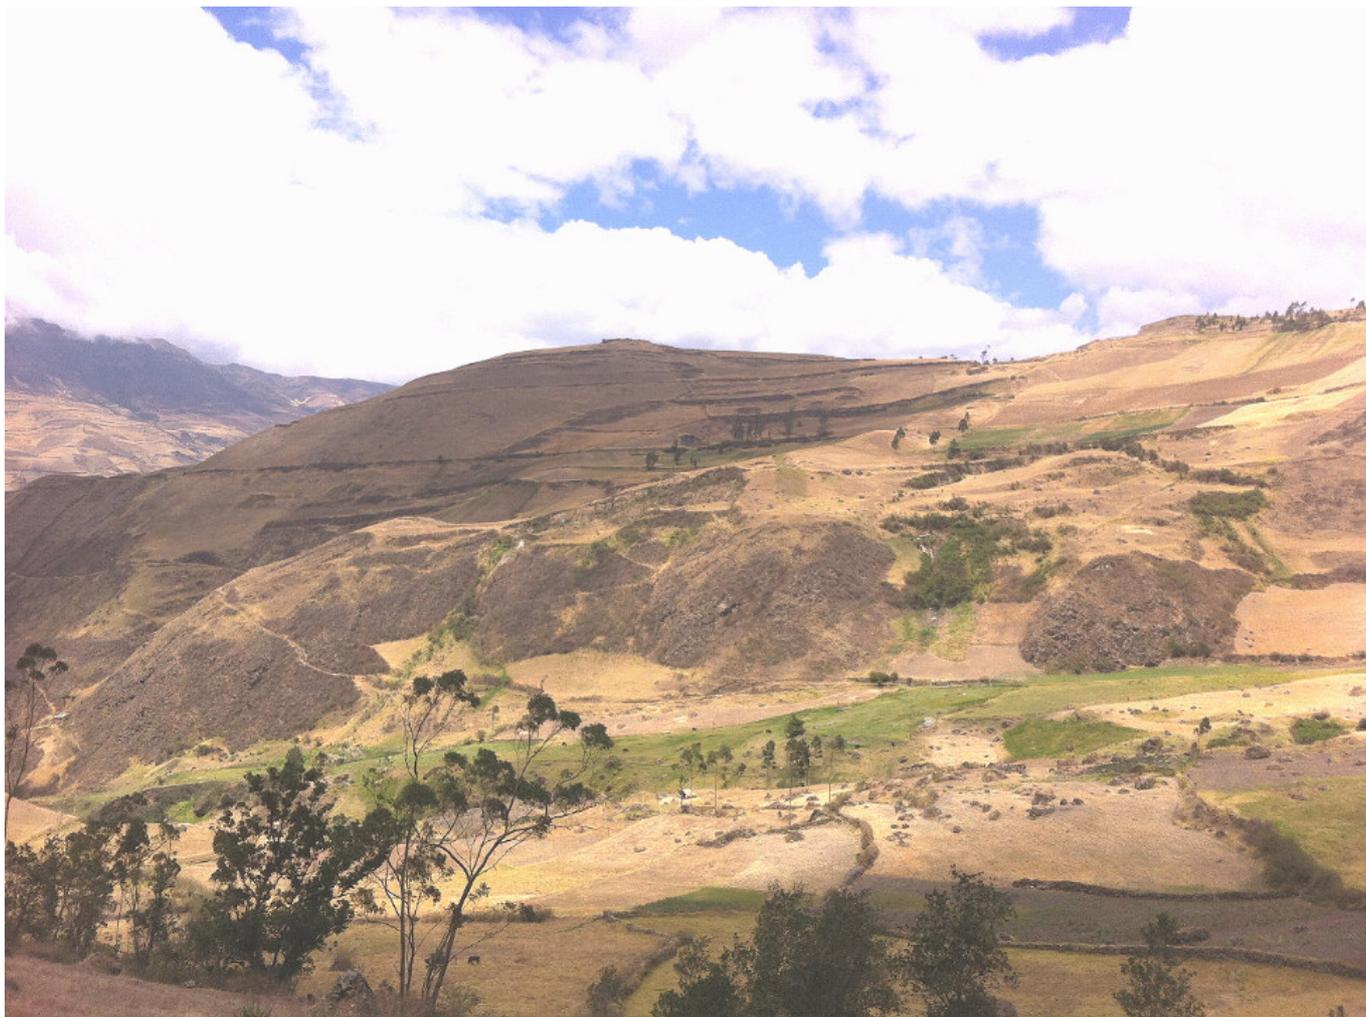
Figura 2. Pucará de Pumallacta desde el tramo del *Qhapaq Ñan* Sevilla-Nizag.

Para determinar su temporalidad también hemos seguido la metodología del INPC (*ibid.*), identificando la o las fases culturales de los distintos vestigios registrados y especificando en base a qué criterios se han establecido dichas filiaciones; en el caso del *Qhapaq Ñan*, mediante la observación y, en el caso de los restos arqueológicos de yacimientos asociados, mediante la recuperación de cerámica en superficie. Para determinar la temporalidad del *Qhapaq Ñan*, se usa un tercer nivel de información como es la cercanía a asentamientos, en este caso el pucará de Pumallacta (fig. 2).

La longitud total estudiada en los términos de referencia para el tramo del *Qhapaq Ñan* es de 4.287,394 metros (figs. 1 y 3). No obstante, por las razones exigidas por la investigación, también analizamos el pucará de Pumallacta (fig. 2) y varias de las terrazas aledañas al *Qhapaq Ñan* susceptibles de presentar restos arqueológicos.

Aunque no hay una descripción clara de este tramo del camino en las fuentes escritas, sí que se mencionan elementos importantes que están en su camino, como es el pucará de Pumallacta (fig. 2). Así, Juan de Velasco se refiere a él en *El Reino de Quito*, describiendo sus templos y fortalezas, mencionando al mismo tiempo la existencia de un palacio en el área del pucará de Pumallacta, registrado en nuestro estudio:

También nos aclara lo que es un pucará, que probablemente sea Pumallacta, cercano al tramo estudiado y desde el que se observa todo el recorrido del mismo (fig. 2):

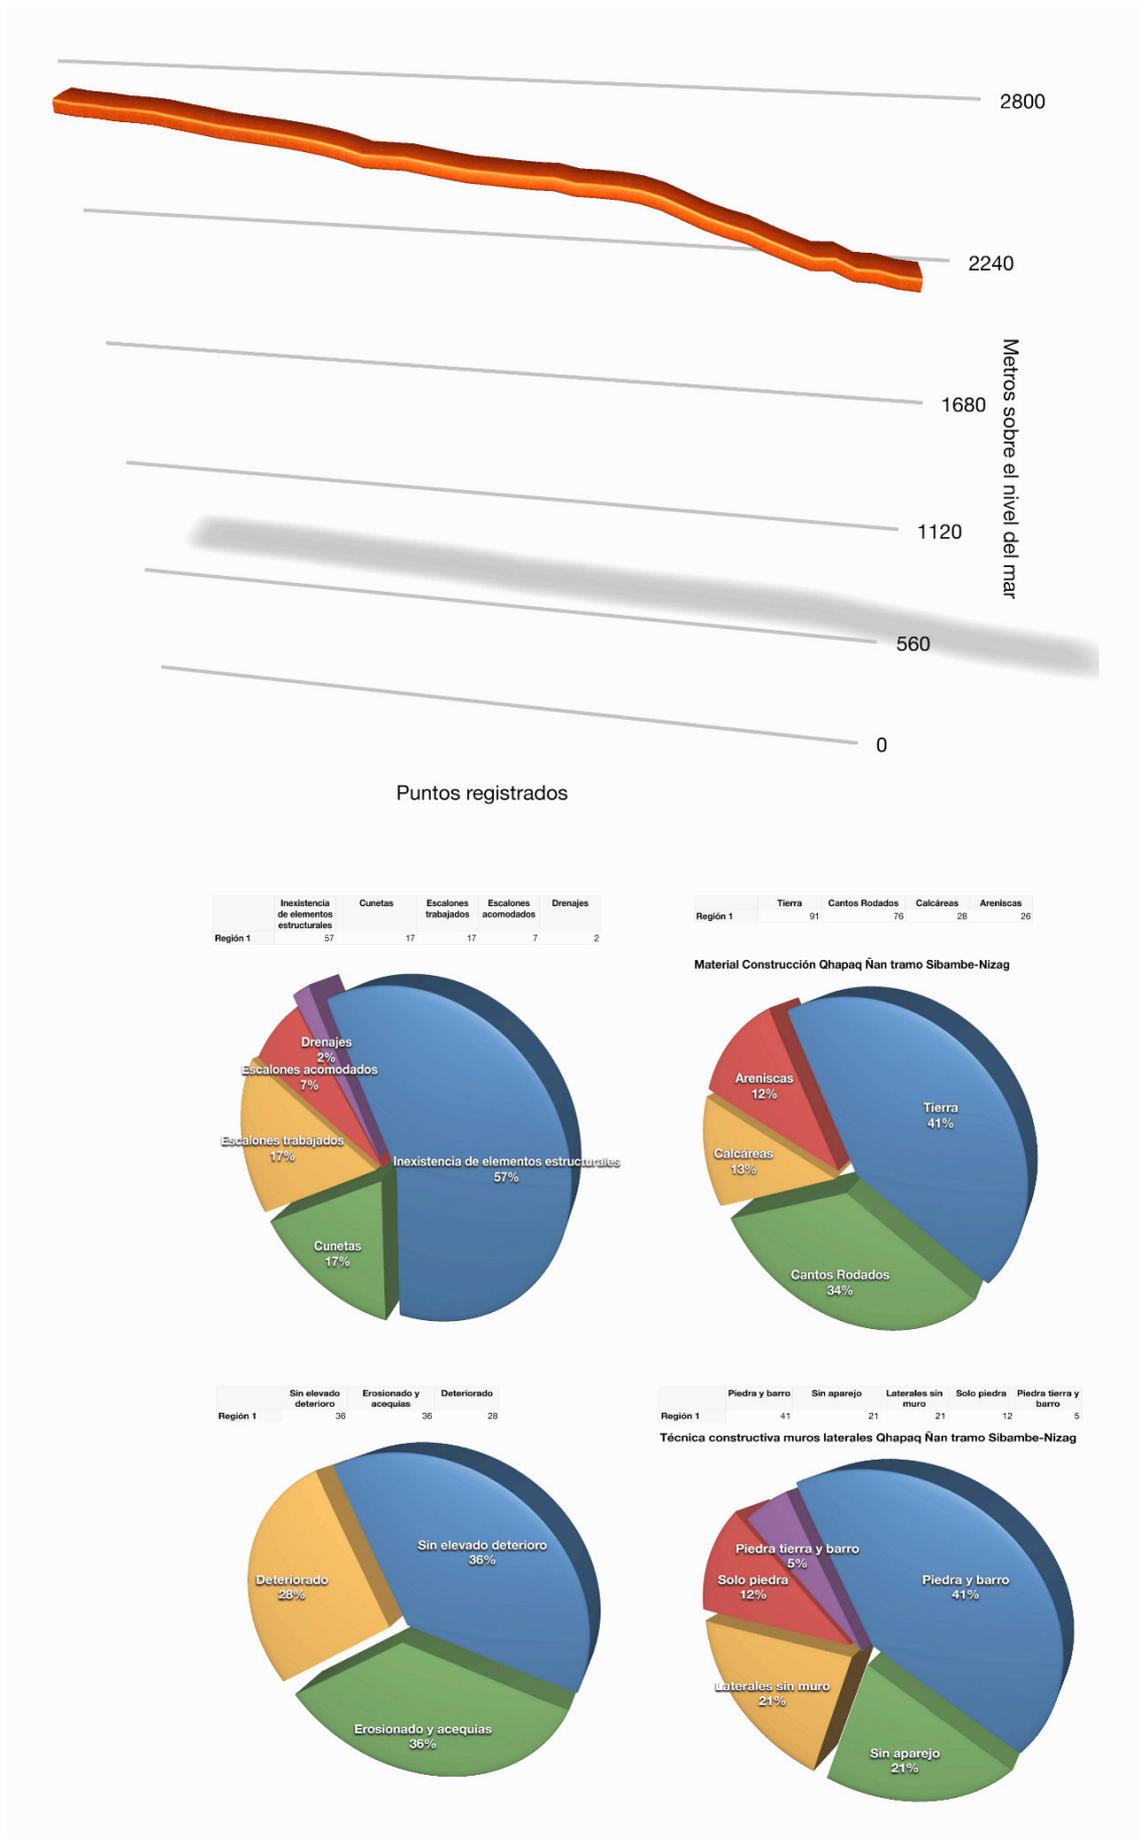
Figura 3. Altitud sobre la que transita el camino y características constructivas del mismo (a partir de Zabala 2015).

En cuanto al estado de conservación del tramo del *Qhapaq Ñan* (fig. 3), podemos asegurar, en nuestro examen visual de prospección, que se encuentra en su mayor parte deteriorado o muy deteriorado, en otras zonas en estado ruinoso o casi inexistente. Los elementos que han propiciado llegar a este estado han sido dos fundamentalmente:

mismo cuenta con cunetas; un 17 % con escalones trabajados, siempre para corregir la inclinación; un 7 % con escalones acomodados; y un 2 % con drenajes para el escape de agua (fig. 3). El estado de conservación del tramo varía dependiendo del sector; un 46 % está en un estado regular/está siendo afectado; un 32 % se encuentra deteriorado/afectado; y un 22 %, estable/poco afectado. En cuanto al deterioro del tramo estudiado, un 36 % se encuentra sin elevado deterioro; un 36 % está erosionado o afectado por acequias; y un 28 %, deteriorado (fig. 3).

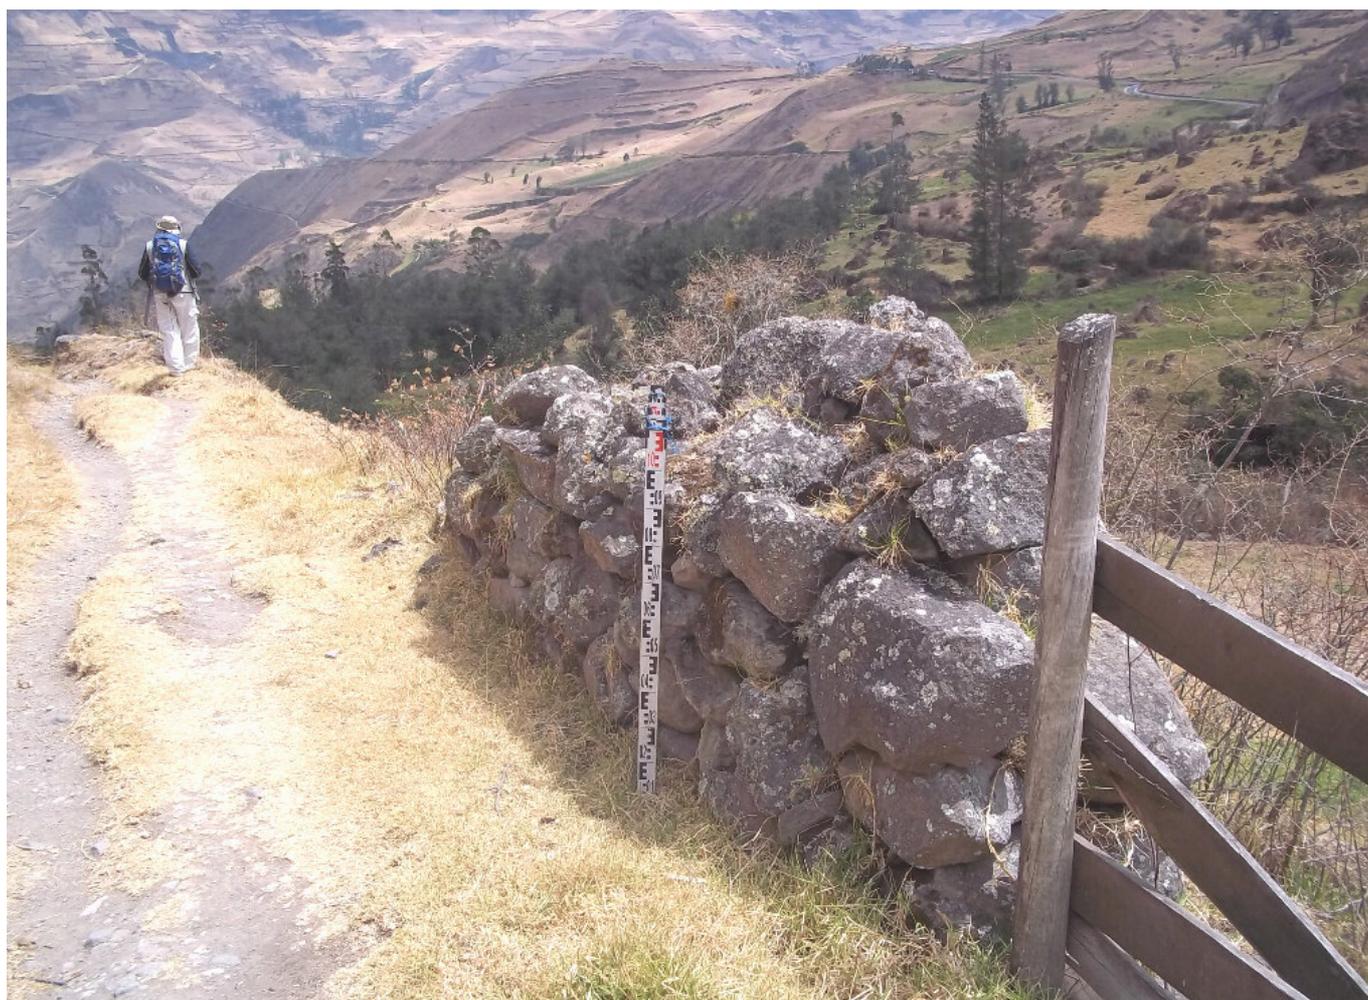
Figura 4. Inicio del tramo del *Qhapaq Ñan* en Sevilla (0 + 025 km).

Durante la prospección definimos y documentamos todos los posibles elementos que pudieron alterar, a lo largo de los siglos, el tramo del *Qhapaq Ñan* estudiado (fig. 4), ya sean alteraciones natura-

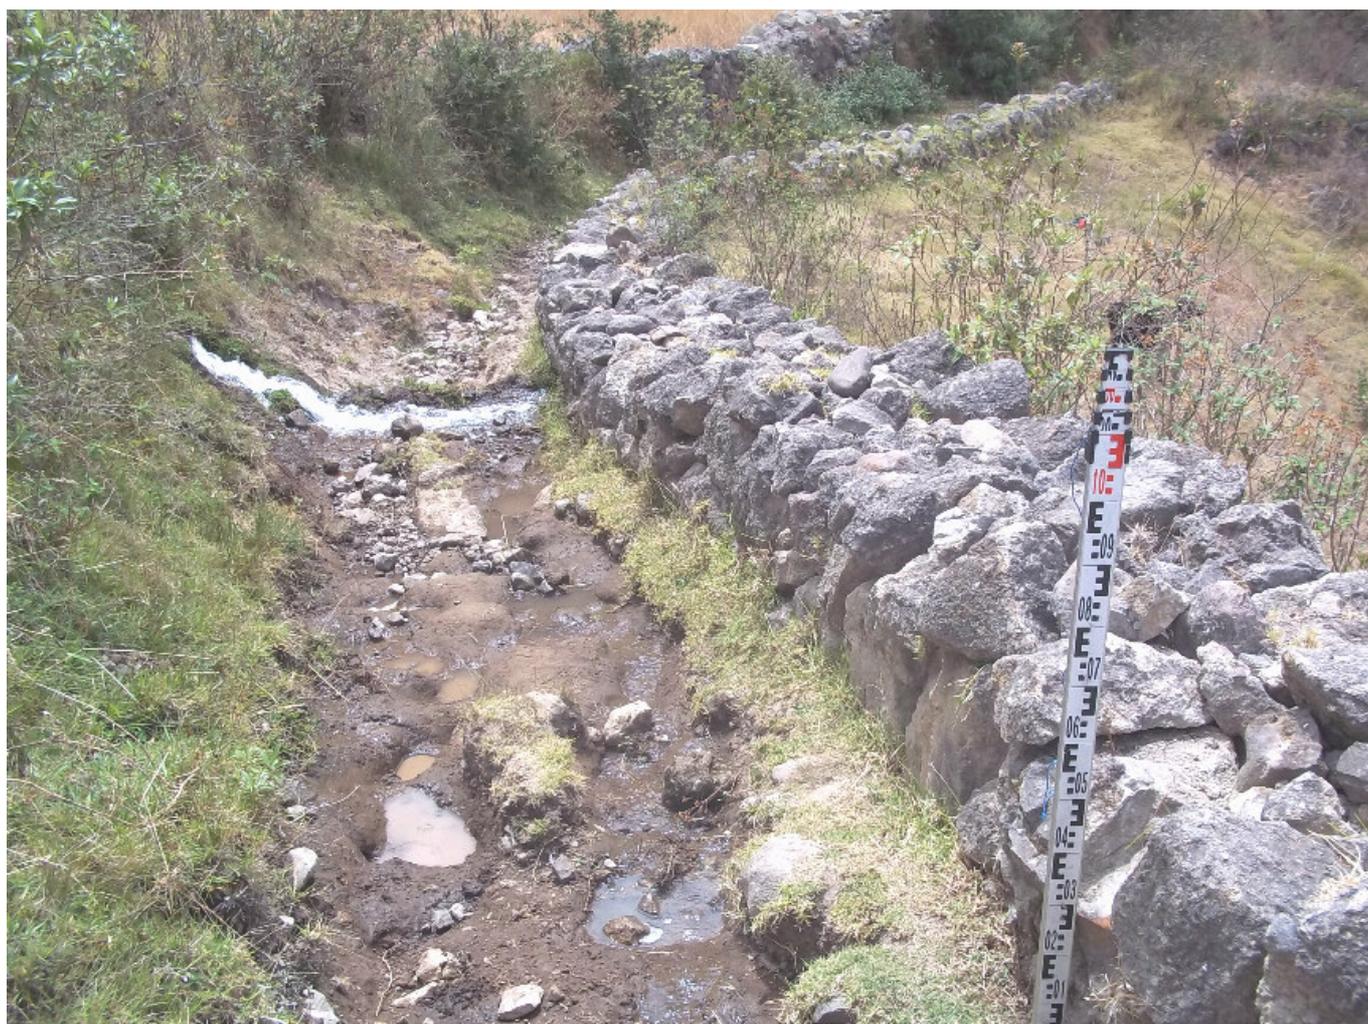
Figura 5. Estado del *Qhapaq Ñan*, tramo Sevilla-Nizag (2 + 000 km), con una de las muchas vertientes de agua que pasan por él.

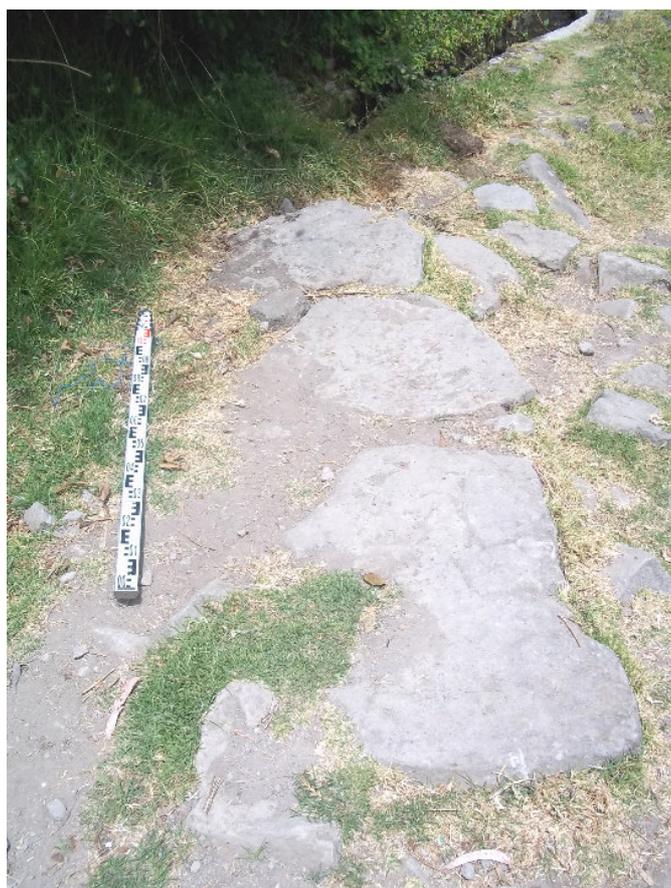
Figura 6. Estado del *Qhapaq Ñan*, tramo Sevilla-Nizag (0 + 200 km).

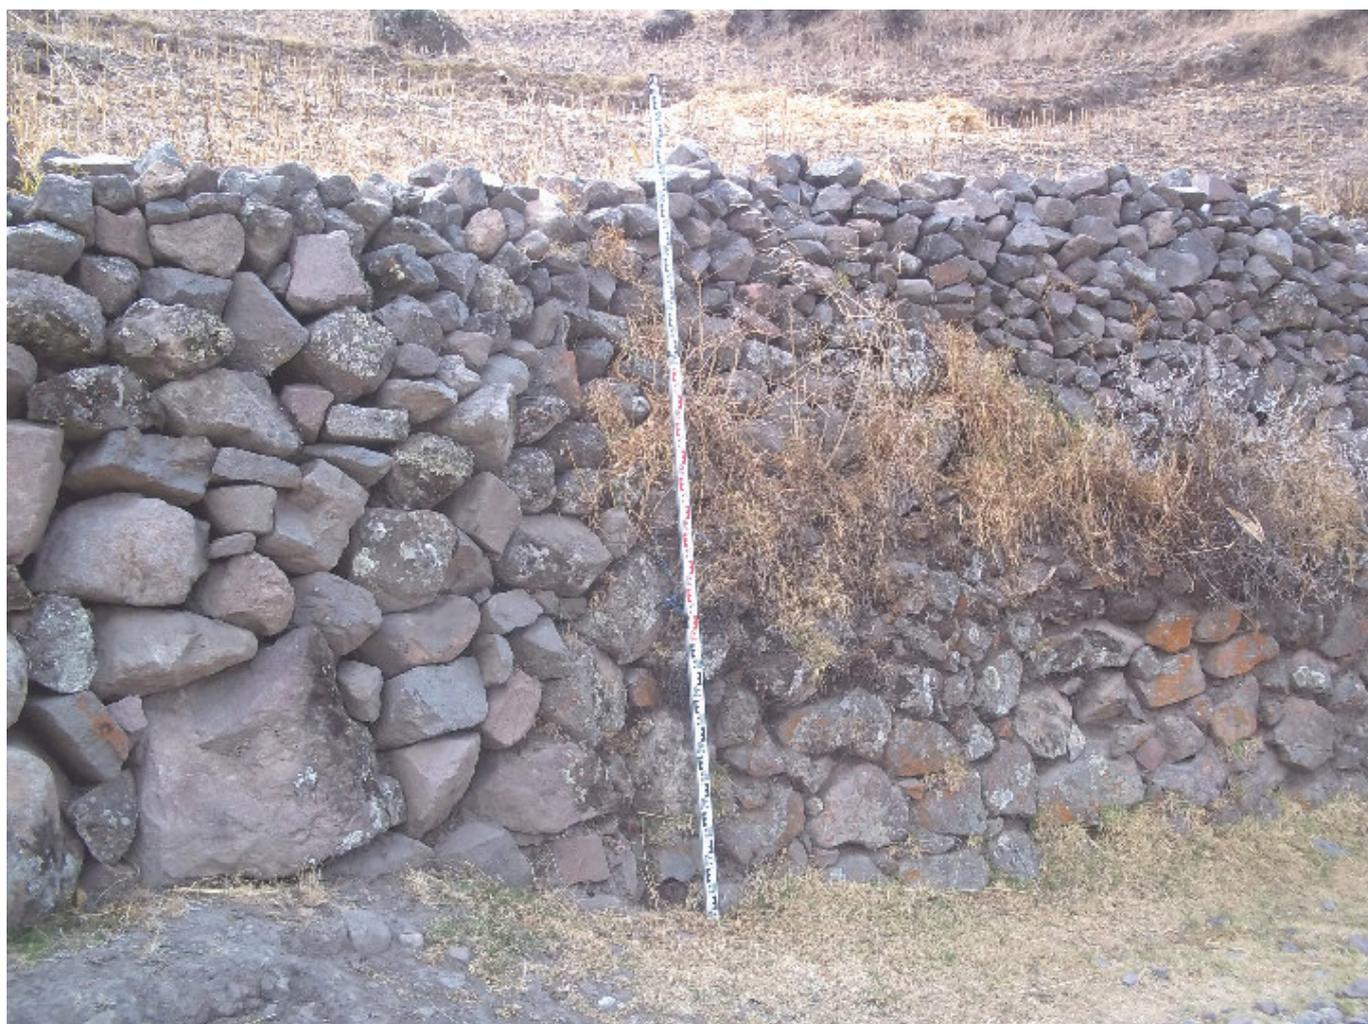
Figura 7. Estado del *Qhapaq Ñan*, tramo Sevilla-Nizag (2 + 700 km). Se pueden apreciar varias reconstrucciones modernas en el muro y la parte más antigua inferior.

manos. Lo que abundan son las rocas calcáreas y areniscas, trabajadas en su cara exterior para presentar aspecto plano y asentadas unas sobre otras sin ningún tipo de argamasa o utilizando barro y paja (incluso *quillocaca*) (fig. 7).

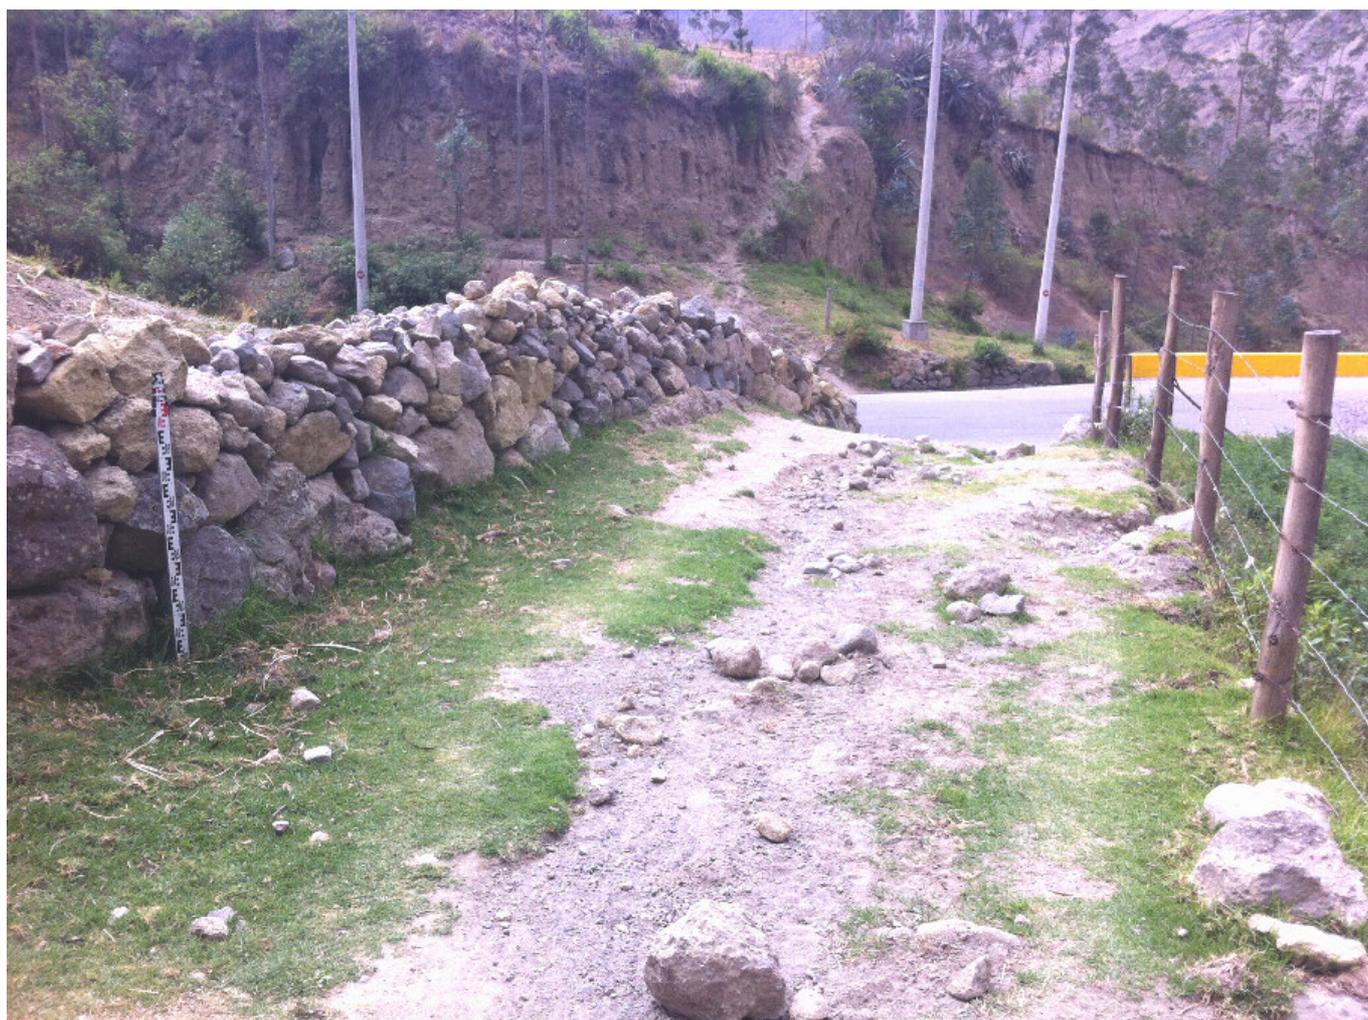
En referencia a la anchura del tramo prospectado, varía entre 4 y 1 m de ancho (fig. 8), muchas veces debido a la irregularidad del terreno a la que se adapta. Los materiales de construcción que predominan son un 41 % de tierra, un 34 % de cantos rodados, un 13 % de piedras calcáreas y un 12 % de piedras areniscas (fig. 3). Con respecto a la técnica constructiva, predomina la de piedra con barro (41 %); sin aparejo, un 21 %; laterales del camino sin muro, en un 21 % del trayecto; solo piedra, en un 12 %; y piedra, tierra y barro, en un 5 % (fig. 3). En la mayor parte del camino (57 %) no existen elementos estructurales asociados al mismo; un 17 % del

Figura 8. Estado del *Qhapaq Ñan*, tramo Sevilla-Nizag (4 + 200 km).  
Fin del tramo prospectado cortado por la Panamericana.

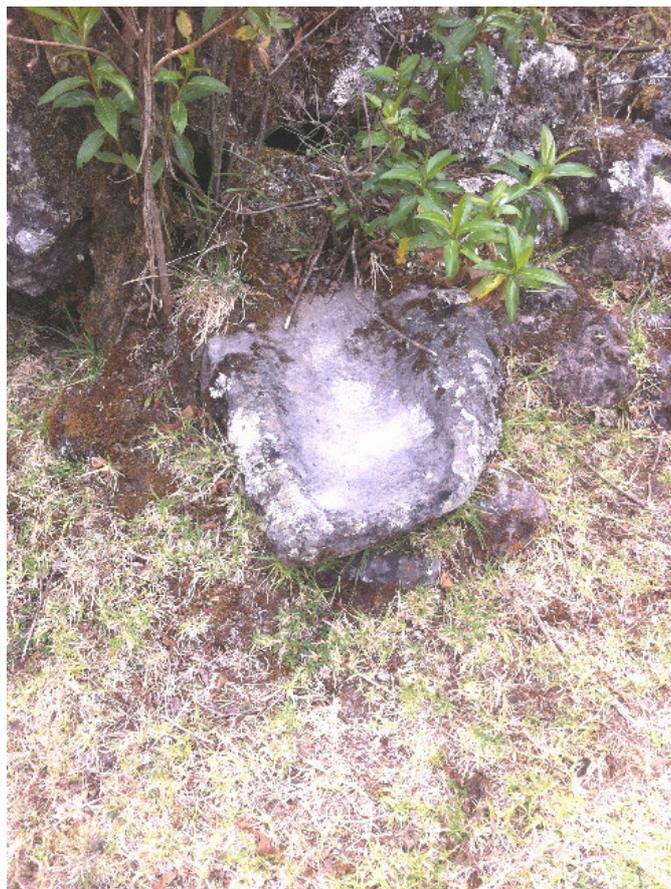
Esta terraza es la única que, asociada al muro del camino, no presentaba trabajos agrícolas. El sitio tiene en superficie un metate (fig. 9) de 40 cm de

Figura 9. Metate en superficie situado en la terraza.

largo x 25 de ancho, con huellas de haber sido desplazado hasta el lateral de una gran roca, donde está protegido. A un metro de ese metate y hacia el sur, cerca de unas rocas de gran tamaño, documentamos dos fragmentos significativos que nos fecharían esa zona: el borde y varios fragmentos de una gran tinaja de arcilla, de cocción mixta (oxidante al exterior y reductora al interior), con desgrasantes gruesos al interior y materia orgánica. Sin duda formaba parte de un gran recipiente contenedor.

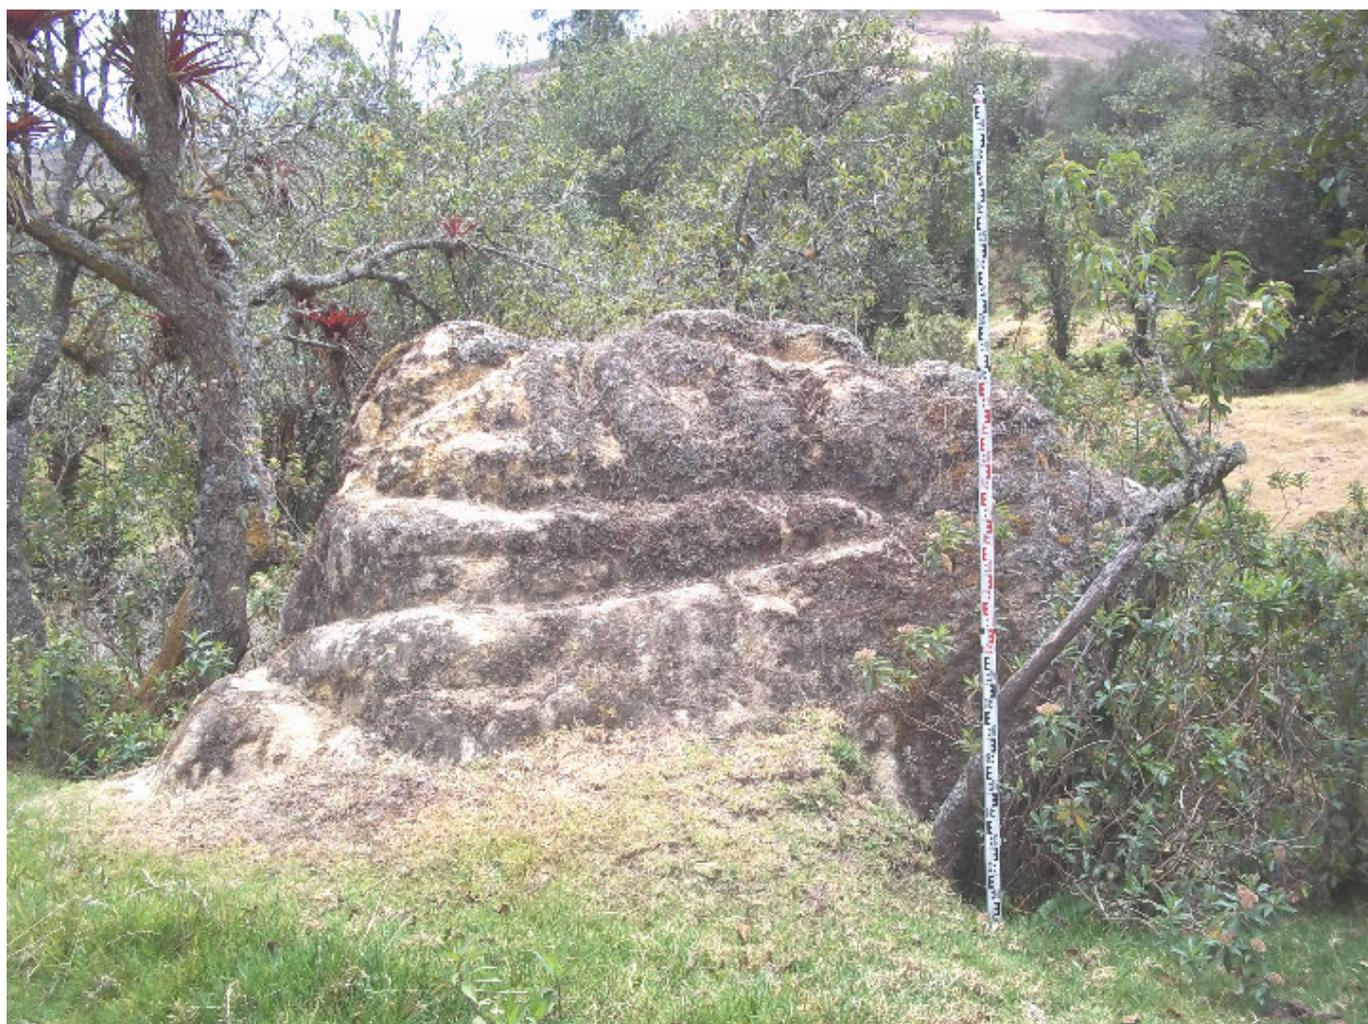
Significativa también es una roca triangular de casi dos metros de altura, al este del emplazamiento y con caracteres zoomorfos (fig. 10). Parece una roca tallada así de antiguo, aunque no podemos determinar su adscripción a ninguna época en concreto. No encontramos ningún otro resto arqueológico en la terraza, aunque todo hace indicar que es muy posible que existan en el subsuelo más restos de otras épocas. Por tanto, aconsejamos hacer sondeos arqueológicos en el sitio para poder obtener mayor información en investigaciones futuras.

Figura 10. Piedra zoomorfa de gran tamaño situada en la terraza prospectada.
