REGISTRO DE CONSTRUCCIONES PATRIMONIALES Y ARQUEOLÓGICAS EN LA COMUNIDAD PURUHÁ DE CACHA (RIOBAMBA, ECUADOR)

Register of Heritage and Archaeological Constructions in the Puruha Community of Cacha, Riobamba, Ecuador

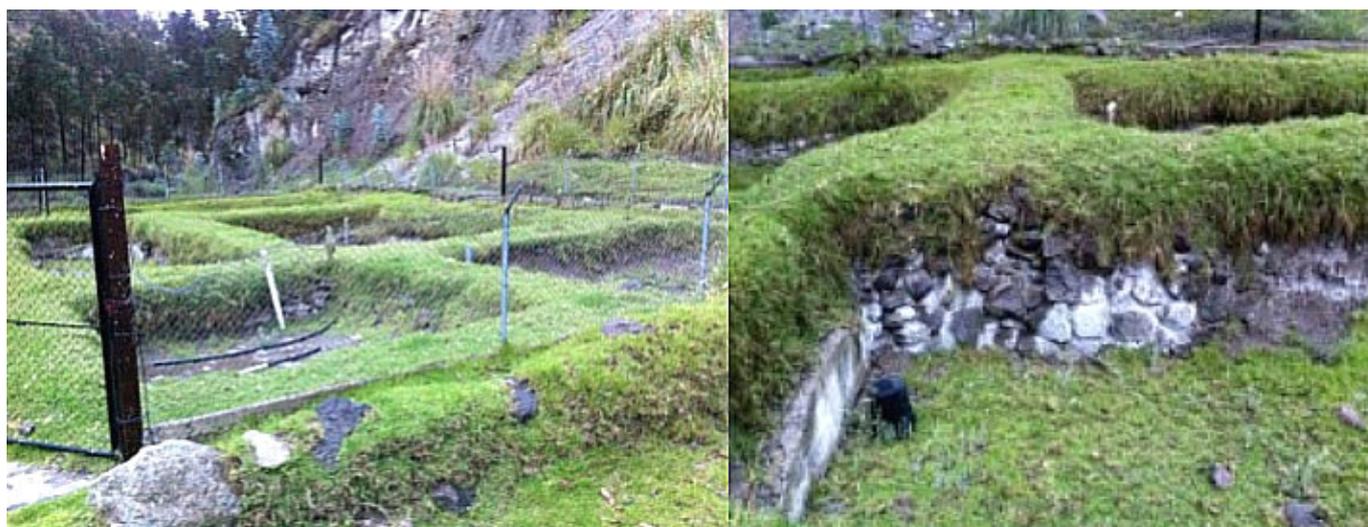
Figura 2. Piscinas en el río Apongora.

Se trata de la construcción de un grupo de piscinas naturales (figura 2) hechas con piedras regulares, la mayoría de ellas talladas para que queden planas de cara

al exterior, con bloques que rondan los 25 cm de piedra andesita procedente del entorno. Las piscinas de piedra tienen forma rectangular y se ubican en uno de los laterales del río Apongora.

Aunque los habitantes del lugar indican que se trata de unas piscinas del último siglo para uso como piscifactoría, lo regular de las piedras y del lugar, así como la técnica, parecen indicar que se trata de un sitio patrimonial más antiguo. En la actualidad, pese a que se solicitó su protección hasta que se hiciera algún tipo de sondeo arqueológico que pudiera determinar su antigüedad, el sitio ha sido arrasado y en su lugar se ha construido el Centro Turístico de la Cooperativa Daquilema, mostrando una vez más el poco interés que tienen las comunidades de Chimborazo por realizar estudios más profundos sobre su patrimonio constructivo y arqueológico.

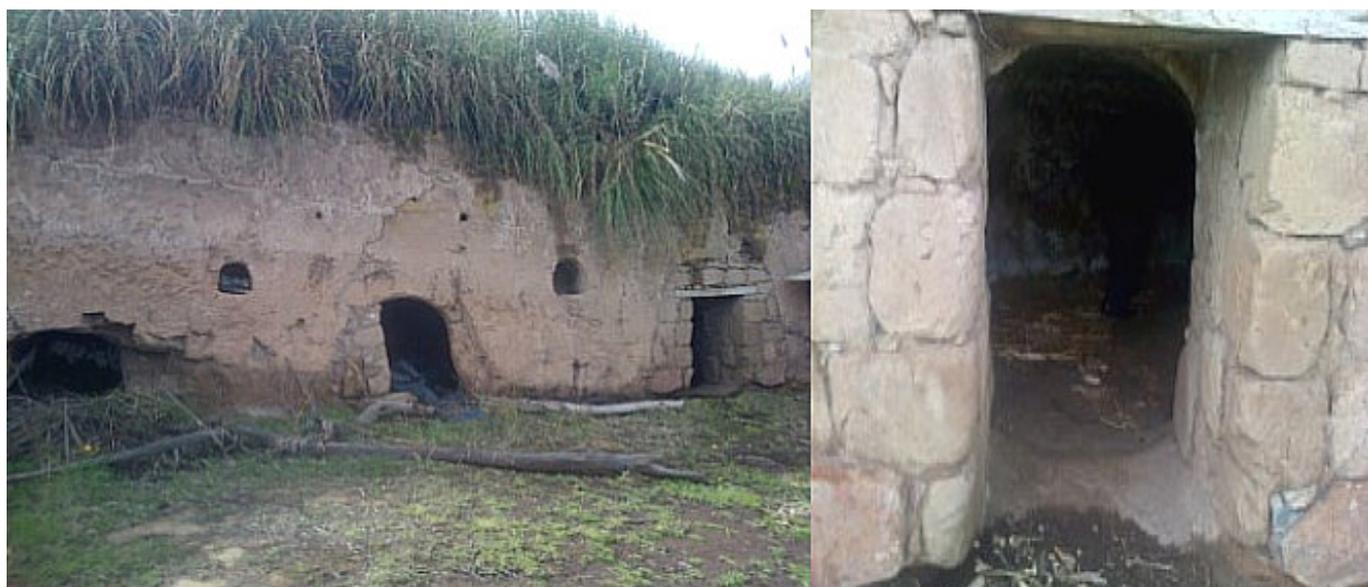
Figura 3. Casa excavada en la roca de cangahua en Casa Loma.

Se trata de una casa excavada en la roca de cangahua (figura 3), con terminaciones de adobe y dintel de la puerta principal de piedra andesita tallada en sus cuatro caras.

Posee varias habitaciones en su interior, alguna de ellas ya derruida. El paso del tiempo y la falta de conservación han provocado que se fueran deteriorando. Aunque es muy posible que tuvieran un origen puruhá o inca, los moradores las usaron en los últimos siglos para esconder de los hacendados la comida de la comunidad.

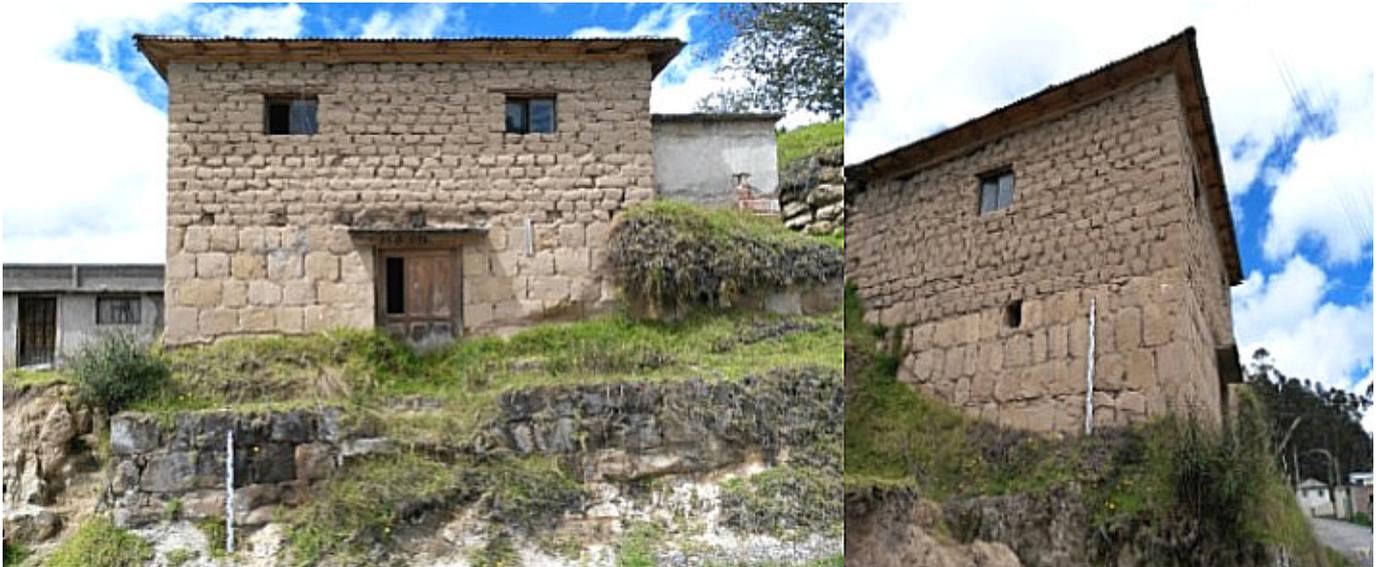
Se trata de una casa de planta rectangular que se apoya sobre una base de piedras andesitas talladas (figura 4). La casa, a la que los dueños no nos permitieron acceder, está realizada hasta su mitad con grandes bloques de cangahua, mientras que de la mitad hacia arriba fue construida con ladrillos de tapial de la zona; todo ello descansa sobre una base de piedra andesita perfectamente tallada, de época prehispánica, con bloques regulares de 30 cm de alto por 50 de ancho. La inexistencia de materiales arqueológicos en su base y entorno no nos permiten acercarnos a una fecha de construcción, aunque la creación de la vía que pasaba junto a ella pudo afectarla en el siglo XX. En la actualidad ha sido completamente destruida, de forma que los elementos gráficos que proporcionamos son los últimos existentes de la citada edificación. Se trata de una técnica constructiva típica del lugar, aprovechando los materiales propios existentes en la zona y que va aligerando peso conforme se va elevando. La cubrición registrada era de vigas de madera y teja, aunque muy posiblemente, con anterioridad, pudo ser de algún tipo de paja o junco.

Figura 4. Casa de bloques de andesita, cangahua y adobe de Obraje de Cacha.

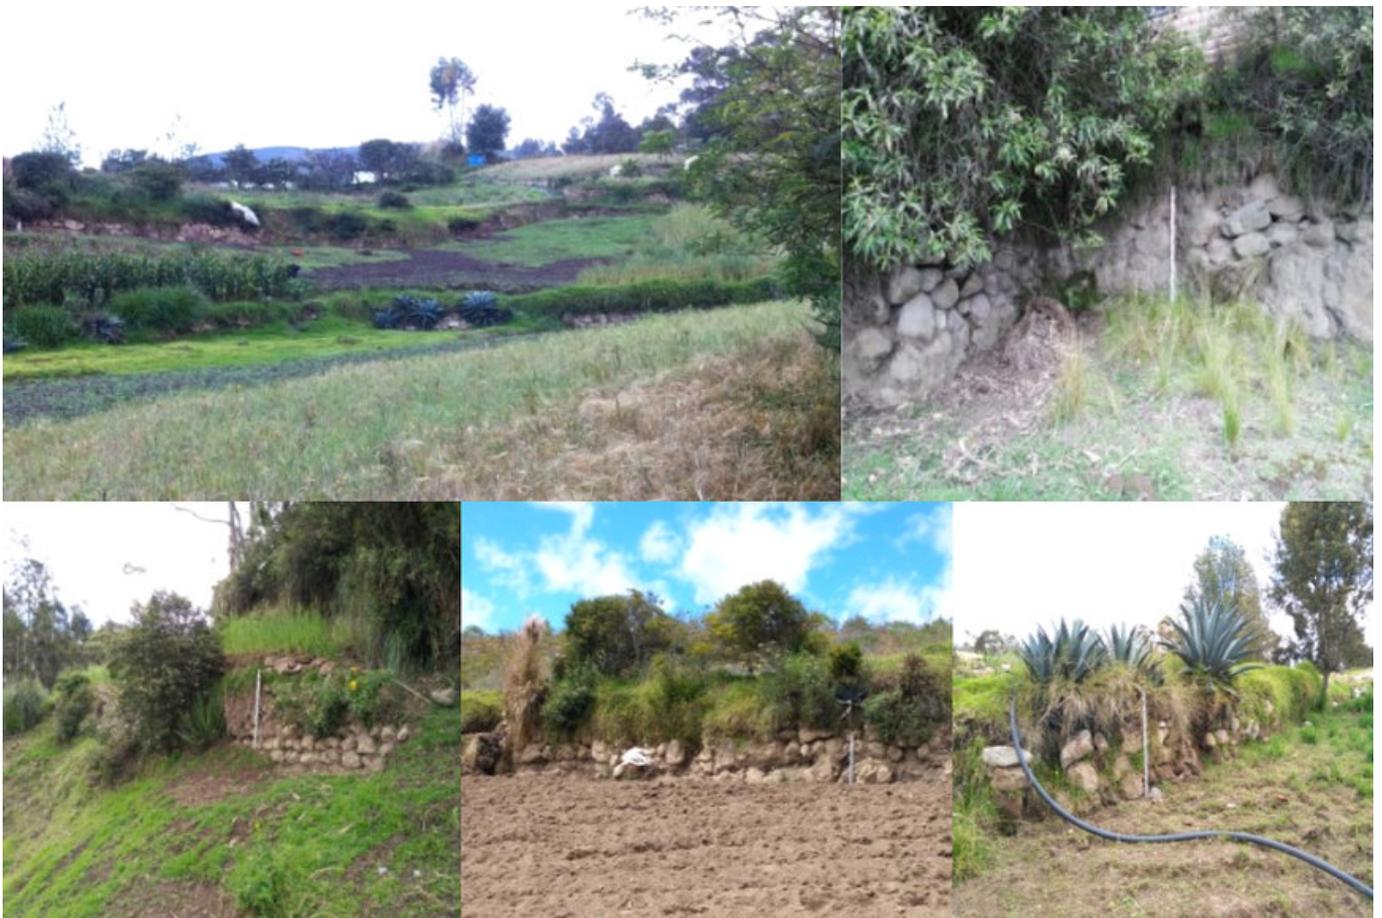
En esta comunidad de Obraje de Cacha existen numerosos muros de contención para las terrazas de cultivo (figura 5), una técnica muy desarrollada en esta

zona de los Andes, ya que se trata de un terreno en ligera pendiente. Están realizados con cangahua, que le da la suficiente consistencia al terreno y permite el cultivo en extensiones con pendiente y con diferentes pisos climáticos. Los materiales arqueológicos asociados

pueden indicar que se trata de una serie de muros realizados en época puruhá. En algunas zonas, las piedras trabajadas y movidas hasta allí para contener la terraza son de gran tamaño. La mayoría de estos muros presentan un grado de deterioro muy alto y todo permite

Figura 5. Muros de contención de terrazas para cultivo de época puruhá.

indicar que serán destruidos con el paso del tiempo, la desprotección de las autoridades y el avance de las construcciones en la zona. Para evitar su desaparición, se requiere una intervención urgente que los delimite.

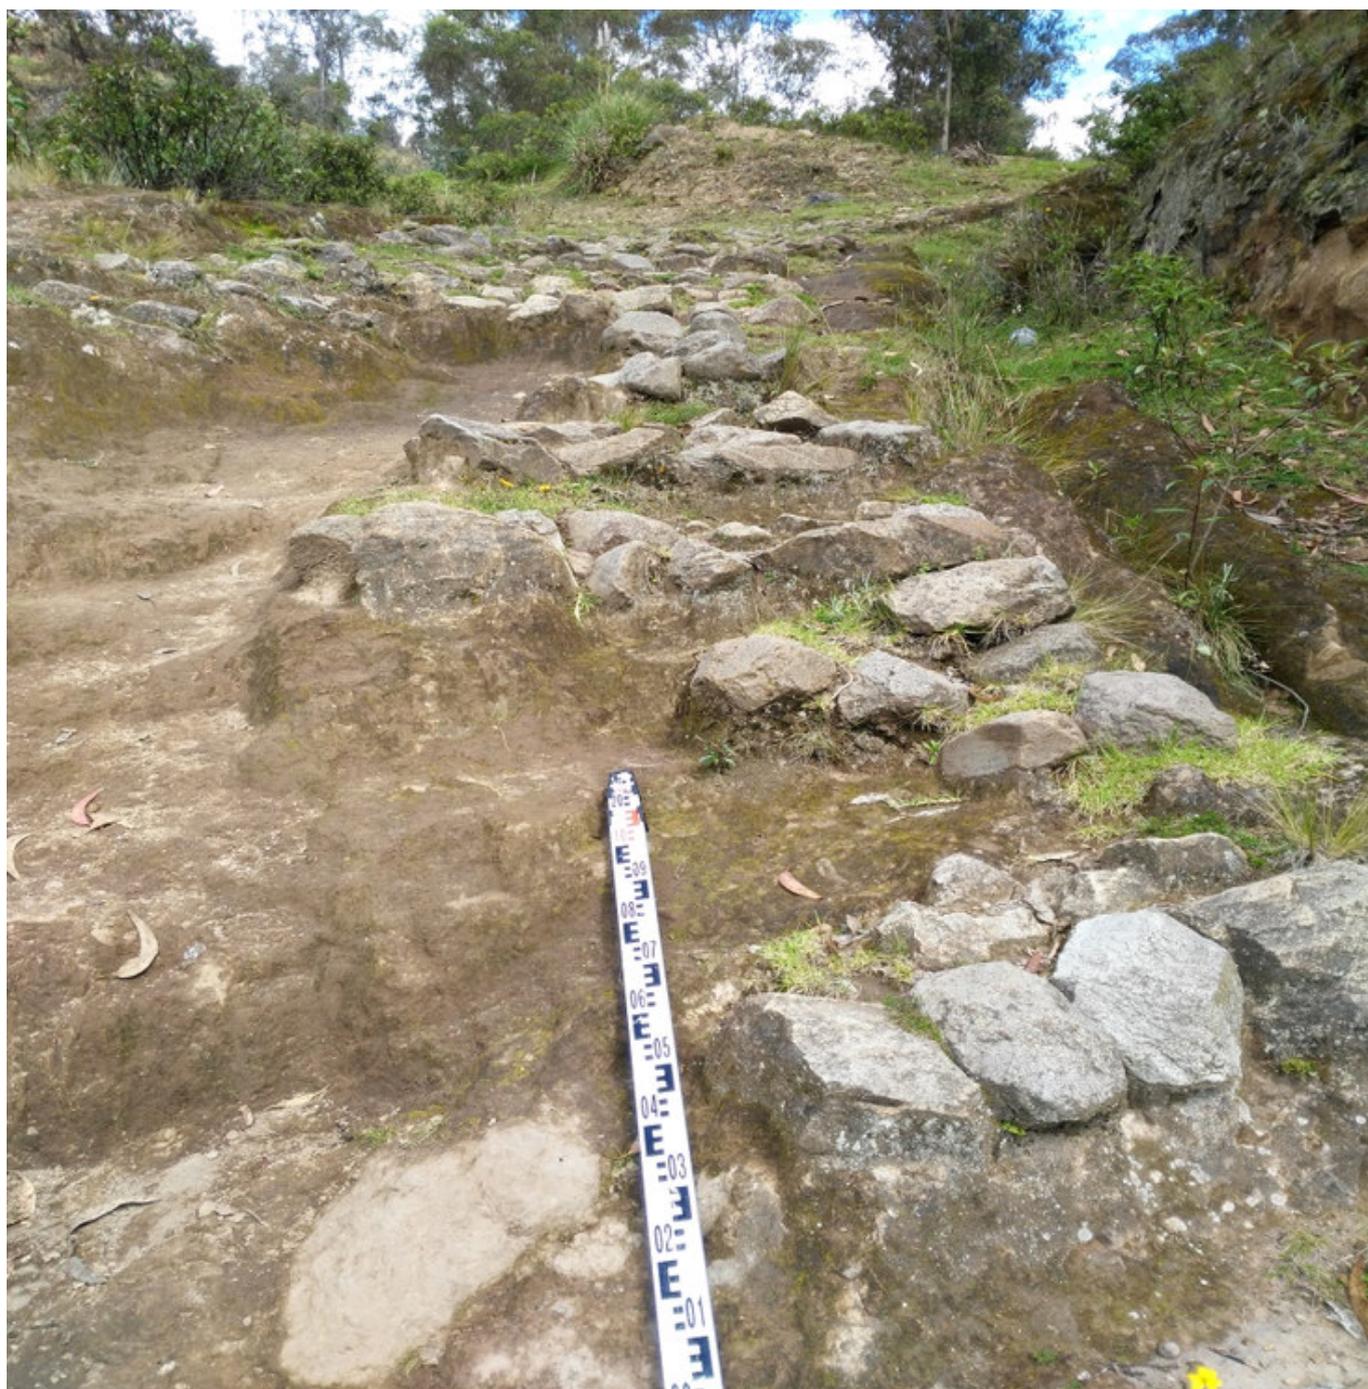
Figura 6. Camino prehispánico de Machanga.

ejemplo de los muchos que debieron de existir y que hoy han desaparecido. Se trata de un camino conformado por grandes losas de piedras planas y trabadas (figura 6) que dan acceso actualmente al puente de Machanga, hasta el riachuelo del mismo nombre, donde aún sigue yendo la población a lavar la ropa en las numerosas piletas que hay por toda la vertiente. Hoy día solo se conservan 20 m del citado camino y el paso del tiempo ha hecho que su forma se torne bastante irregular y muchas de las piedras han sido sacadas de su

sitio. Precisa urgentemente de una intervención de restauración antes de que desaparezca del todo.

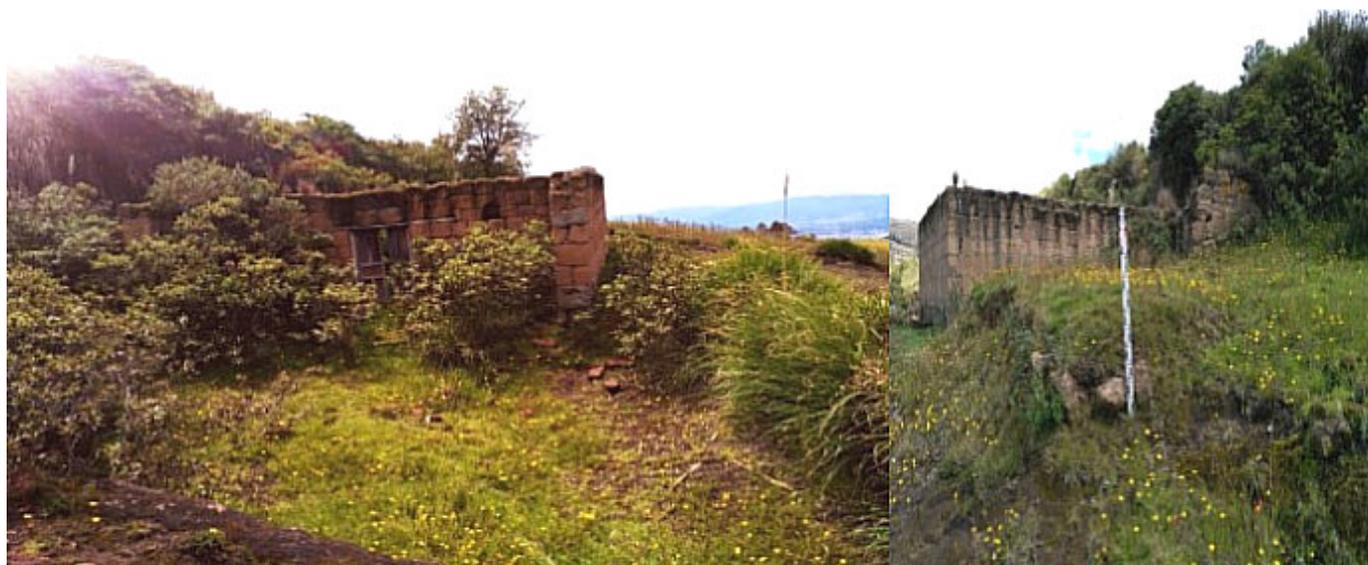
Figura 7. Casas de cangahua en Casa Loma.

Se trata de un total de tres casas (figura 7) construidas en cangahua y adosadas a la citada Loma de Apungora (Amula Casa Loma). La base de las casas está realizada en sillares de andesita tallados. No se conserva el techo de estas, que se encuentran abandonadas y con un alto grado de deterioro.

Los restos de cerámica puruhá indican que hubo ocupación en época prehispánica en la zona, como así parecen atestiguar las tumbas excavadas en la pared de cangahua. Siguieron utilizándose hasta época republicana, tal como prueba la numerosa cerámica mayólica documentada en la zona alta. El acceso desde estas casas hacia lo alto del cerro, que se realiza en zigzag sobre una construcción de piedra andesita tallada, junto con los restos de tumbas puruhaes, nos estarían indicando la posible existencia en esta zona de un pucará que se estuvo usando al menos durante el periodo de Integración (c. 500-1490 DC).

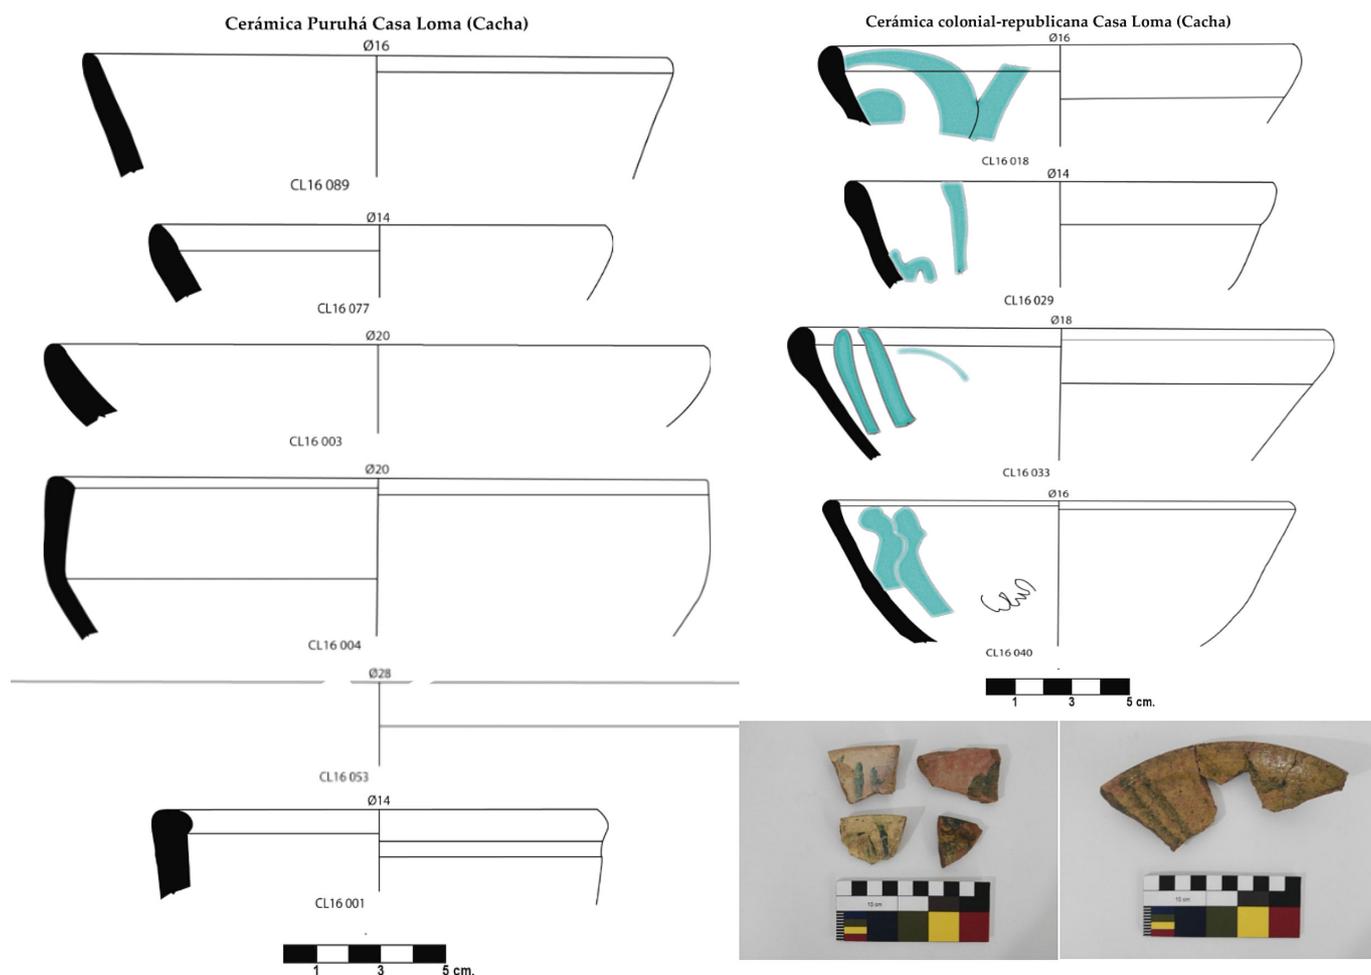
De la cerámica recogida en superficie y depositada en el INPC tenemos, por un lado, la de filiación puruhá (figura 8), situada dentro del periodo de Integración (c. 500-1490 DC) (Carretero *et al.* 2023). No se ha documentado cerámica inca en la zona objeto de estudio.

Hay recipientes abiertos, rectos o ligeramente abiertos hacia el exterior, con labios redondeados o apuntados. La pasta es semidepurada, con cocción oxidante, textura compacta y desgrasantes donde abundan los materiales negros tipo feldespatos y la ceniza. También aparecen cuencos abiertos, semiesféricos con labios redon-

Figura 8. Cerámica puruhá y colonial-republicana de Casa Loma (Cacha).

deados, alguno con carena en mitad del cuerpo, de pasta y cocción igual a los anteriores vasos, pero en este caso el exterior está alisado y el interior bruñido. La misma factura presentan las formas abiertas, la mayoría con el labio de mayores proporciones y engrosado, unas veces hacia el interior y otras exteriormente, con los mismos tipos de pastas y tratamientos.

Por otra parte, es abundante la cerámica de época colonial (figura 8). Esta es difícil de fechar sin un contexto arqueológico claro y de la cual sabemos, por sus características, que se está produciendo en la península ibérica, ya que es vidriada y tiene una decoración conocida como verde manganeso.

Las pastas, en su interior, son marrones o anaranjadas. El exterior e interior son de fondo blanco. La mayoría solo están vidriadas en el interior. Los motivos decorativos, que no hemos podido reconstruir, aparecen tanto en el exterior como en el interior; serían figurados y se habrían realizado con la técnica del verde manganeso (mayólica). Este tipo de decoración se obtiene a partir de dos óxidos colorantes: por un lado, el cobre, que le da el tono verde y, por otro, el manganeso, que proporciona tonos negruzcos. El tono blanco que presenta el fondo se obtiene con el dióxido de estaño, mediante el cual se recubre la pieza con una lechada y que mostrará su tono brillante al realizar el vidriado de plomo (Cano 1996).

La realización de excavaciones arqueológicas en la zona podrá determinar con mayor precisión si provienen de la península ibérica o hay algún taller en la zona andina donde se están reproduciendo, así como una cronología para las mismas. En su mayoría son cuencos que van de los 14 a los 28 cm de diámetro, redondea-

dos, de forma hemisférica, carecen de cuello y las paredes son lisas; en su pasta aparecen desgrasantes de cuarzo, feldespatos y cerámica.
