## ARQUEOLOGÍA EN UNA PLAZA METROPOLITANA: RECOLETA, BUENOS AIRES

*Mónica Carminati\** y *Daniel Schávelzon\*\**

**RESUMEN.** *Una de las plazas más elegantes de Buenos Aires, ubicada en el barrio de mayores ingresos económicos y símbolo de un sector social elevado, demostró al ser excavada e historiada un origen totalmente diferente: zona marginal de pobres casas de barro y madera, una vivienda con tierras de cultivo en las afueras de la ciudad que fue pasando de mano en mano entre familias inglesas, hasta que el crecimiento de la ciudad tras la epidemia de la fiebre amarilla lleva a la concentración de la riqueza en ese lugar. Un hallazgo casual, un pozo que se hundió por casualidad, abrió la puerta para redescubrir el origen de la zona.*

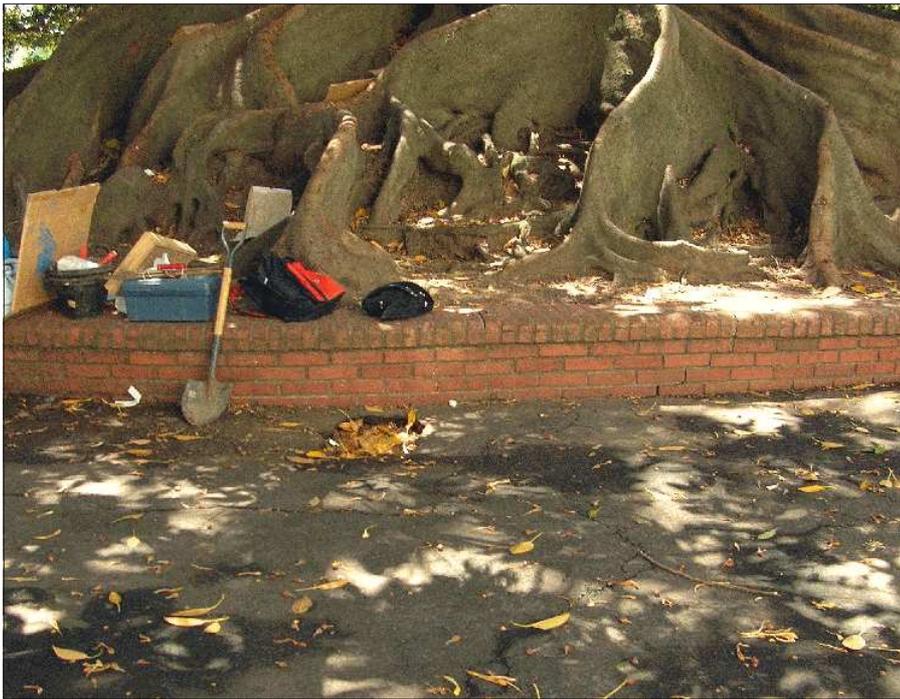
Fig. 3. Uno de los grandes árboles de la plaza y sus raíces. Abajo, y tapado con hojas, el pozo cilíndrico de quienes habitaron el sitio al hundirse.

Esta estructura, cuyo diámetro aproximado es de un metro, fue excavada en origen en el sedimento natural de la ciudad, posee ladrillos que la revisten internamente de forma parcial (ya que se detectaron sólo ocho hiladas en el sector más completo), siendo el barro el material usado como mortero. Adherido a sus paredes interiores, había sedimento de coloración pardo-verdosa, indicador común de desechos de los pozos sanitarios. Su forma y el no estar recubierto salvo en la parte superior, al menos en la ciudad, es característico de los pozos llamados cie-

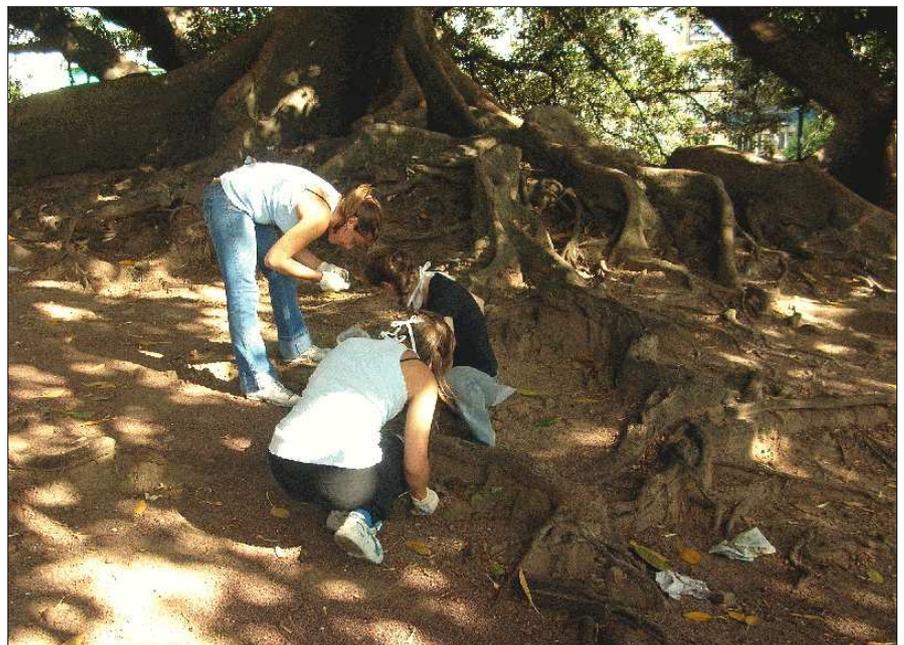
Fig. 6. Recolección en superficie de materiales entre las raíces de los árboles.

Ya hemos dicho que en varios sitios de la superficie del parque, ubicados en el plano, había fuertes concentraciones de material histórico. Lo recolectado, siempre con nuestra decisión de no tomar muestras posteriores a la década de 1940-50, estaba fragmentado en su gran mayoría y consistió en abundante loza, vidrios de botellas de vino, frascos de perfumería y vasos, caños de gres, baldosas, porcelanas, pizarras, material óseo y metal oxidado de formas indeterminadas en su gran mayoría. La presencia de los mismos puede deberse al uso o también a rellenos que haya sufrido el terreno para ser utilizado como plaza; resulta imposible saberlo sin mayores excavaciones extensivas. Cronológicamente, pueden situarse desde mediados del siglo XIX a principios del XX.

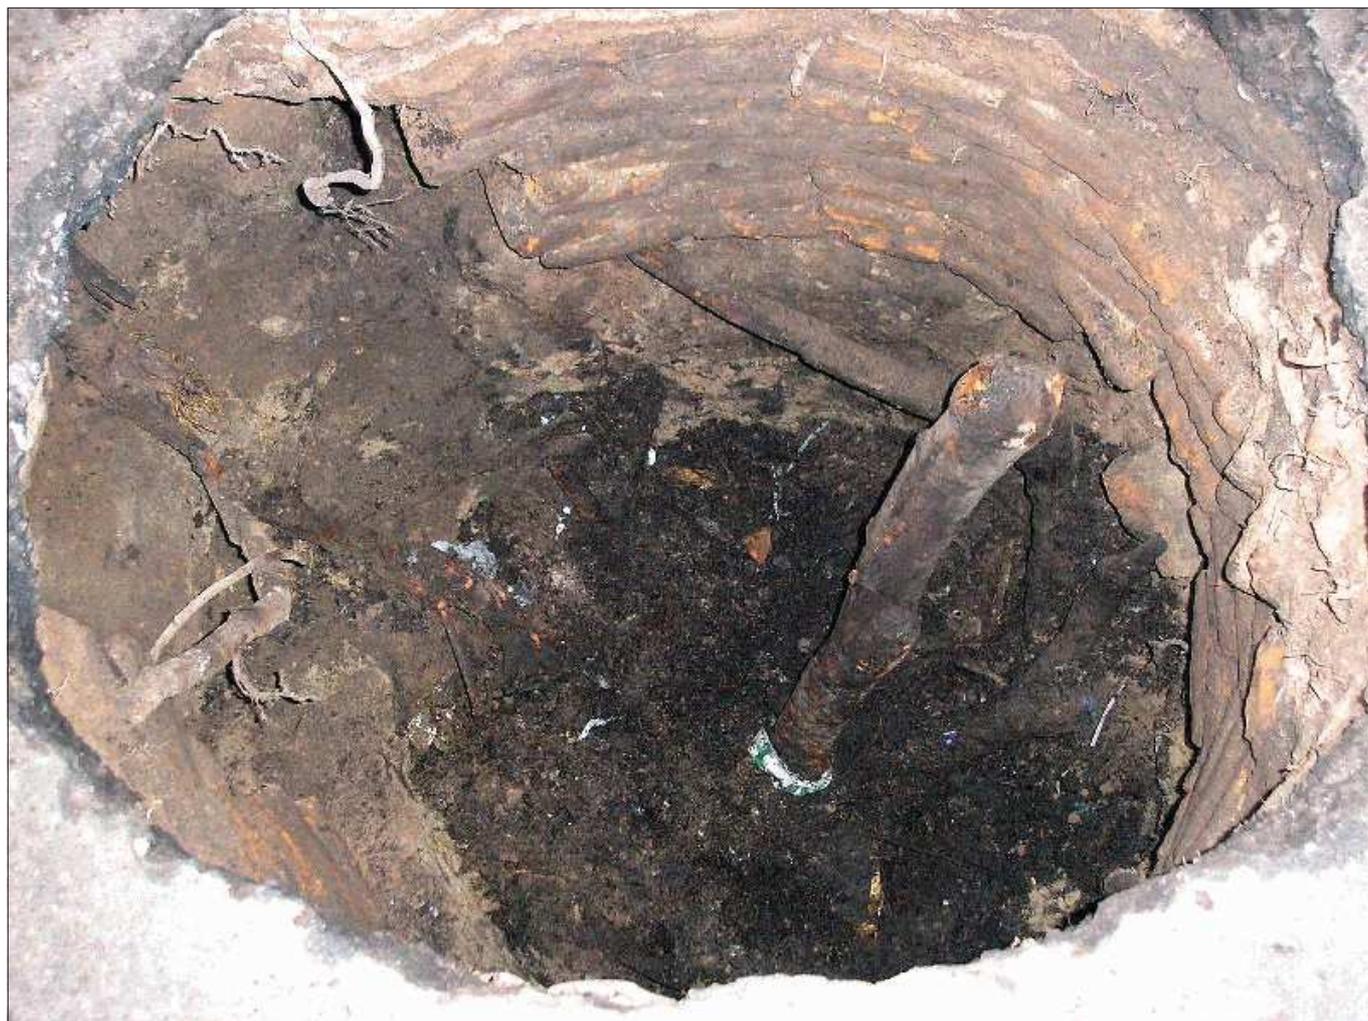
Fig. 7. Vista interna del pozo una vez retirado el relleno moderno y al inicio del sedimento antiguo; nótese el sitio en que estuvo el desagüe, ahora destruido.

Las primeras conclusiones a las que pudimos llegar son que se trata de un pozo ciego construido a mediados del siglo XIX y que estuvo activo antes de la conexión de las redes cloacales de la ciudad. Si pudiéramos arriesgar una fecha para su uso sería 1860-1910. Cabe aclarar que no fue hallada la entrada de ningún albañal o caño, pero sí un orificio en donde pudo haber estado el mismo, lo que nos lleva a pensar que de ser una letrina tradicional la misma era de tipo vertical: en donde las deposiciones eran hechas directamente sobre el pozo. Muy probablemente, haya pertenecido a alguna de las viviendas que existieron en la zona. Durante su uso se arrojaba al interior basura para evitar los olores, cosa que sucede aún en la actualidad en sitios donde no hay agua corriente. Al cesar su uso, fue rellenado hasta el borde con tierra y basura más moderna, siendo muy importante el volumen de materiales recientes utilizados para tal fin.

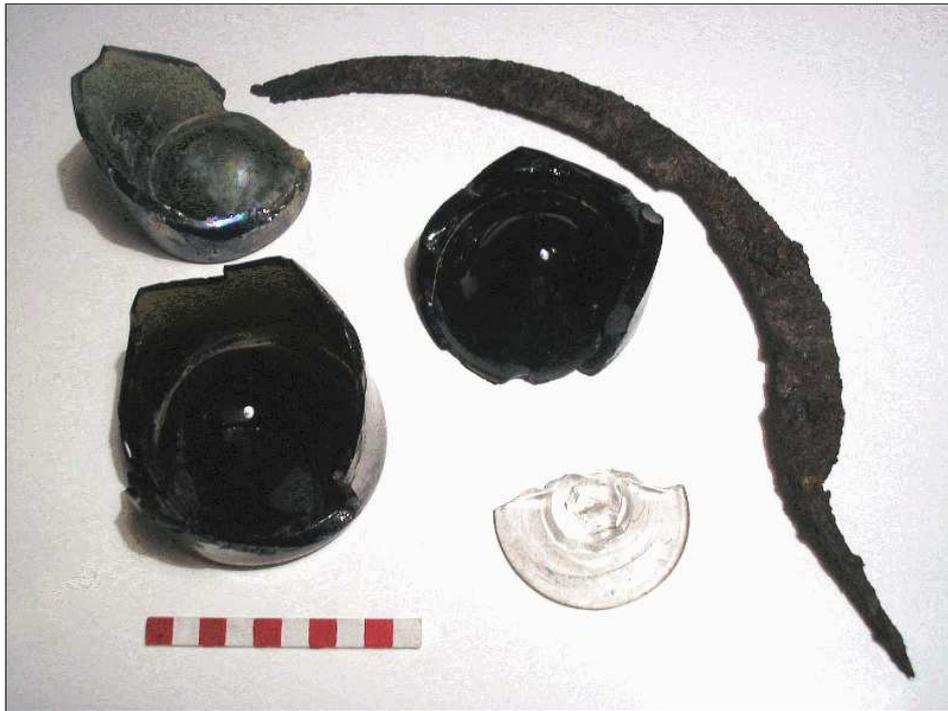
Fig. 8. Materiales de superficie: botellas de ginebra y vino del siglo XIX y una hoz para segar trigo (foto: P. Frazzi).

En un sitio que por sus características actuales hacía imposible pensar en actividades rurales, hallamos en superficie, entre las raíces, una hoz de hierro martillado, hecho altamente significativo porque resumía una historia, un pasado y un imaginario muy diferente al construido después.

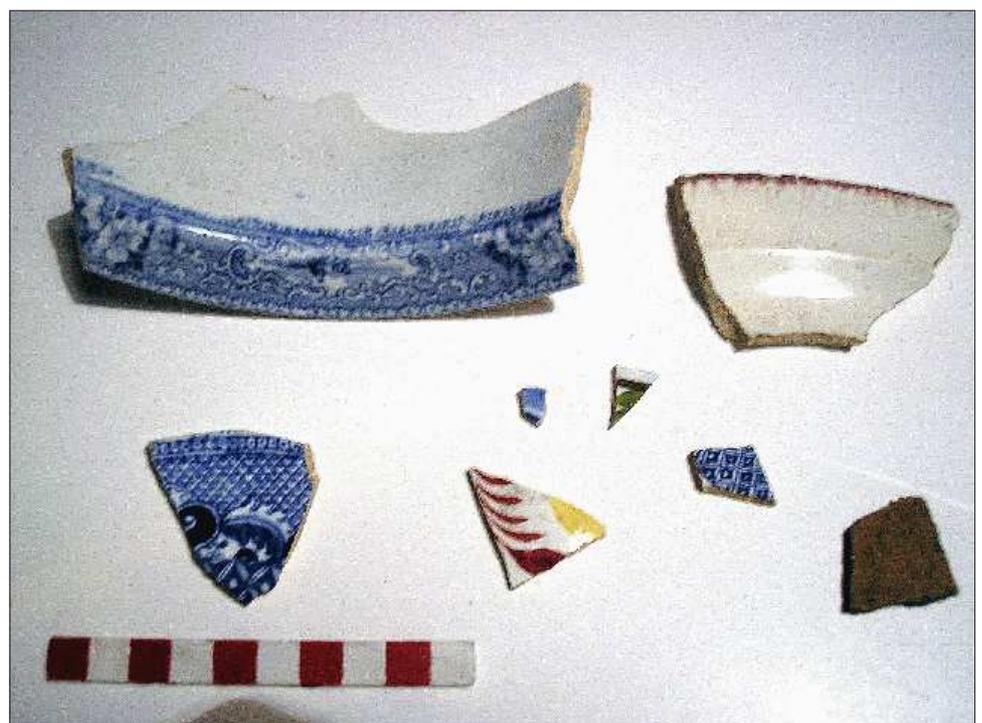
Fig. 9. Lozas inglesas decoradas provenientes del pozo (foto: P. Frazzi).
